COMISION NACIONAL DE ENERGIA ATOMICA  
DIRECCION DE INVESTIGACION Y DESARROLLO  
GERENCIA DE DESARROLLO - DTO. MATERIALES

ANALISIS DE FALLA DE TUBOS DE LATON  
DE INTERCAMBIADOR DE CALOR

A.F. IORIO  
J.C. CRESPI  
M. RUCH

Enero 1980

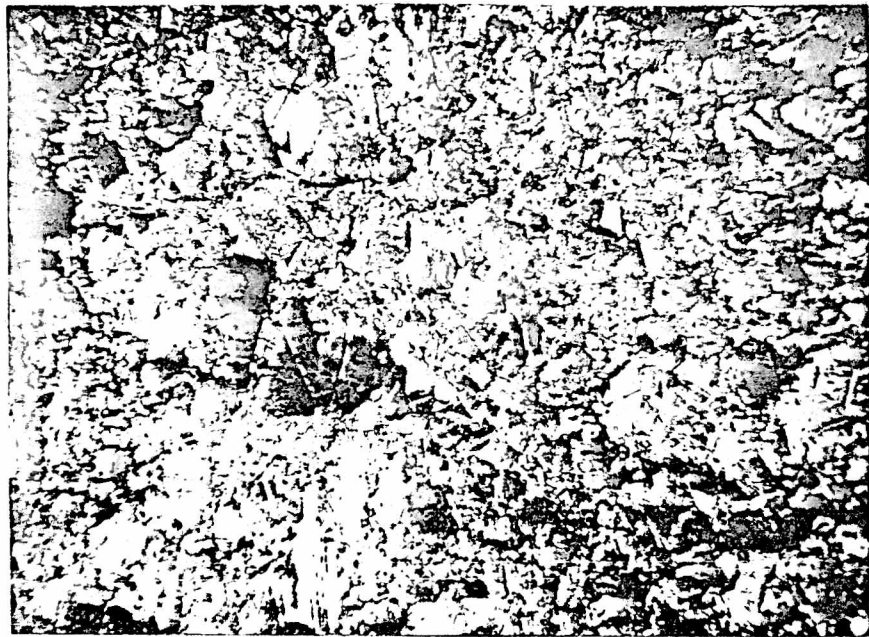
100 x

La figura 1 muestra una vista longitudinal de la pared del tubo fallado, donde puede apreciarse un alto trabajado en frío (extra-hard-drawn). La

Fig. 1. Aleación de Cu N°270. 50% reducción en frío aprox. Pulido electrolítico: Ac. ortofosfórico 34%, alcohol etílico 66%, 15V, 30 seg. Ataque:  $\text{Cl}_3$  Fe 6 gr., HCl 2cc, alcohol 96 cc, 4 seg.

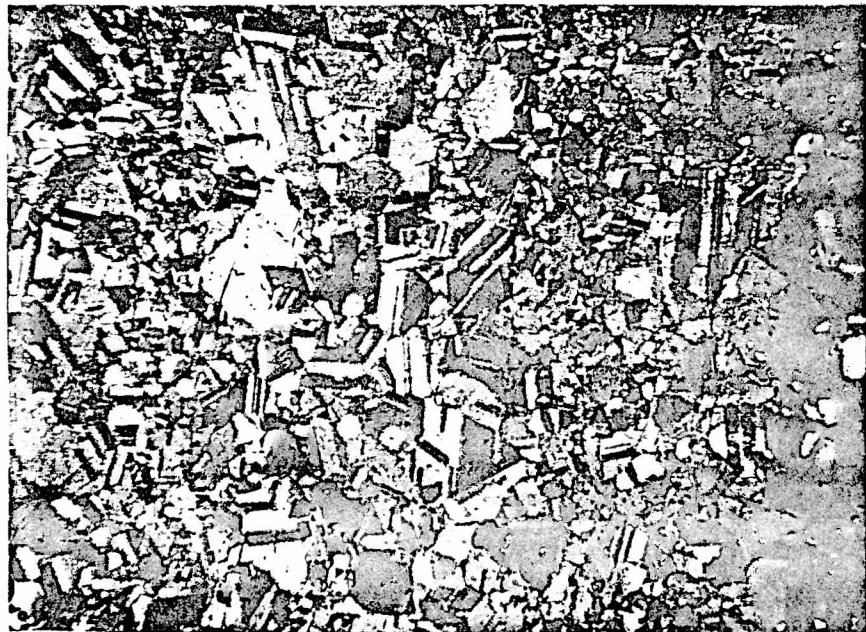
100 x

fig.2 muestra la misma vista de la pared del tubo de la segunda partida, correspondiente a material recocido con un tamaño de grano aproximado de 25 a 50  $\mu$ . La figura 3 muestra la cantidad y distribución de inclusiones para este mismo tubo, correspondientes en su mayor proporción a silicatos y plomo.

Fig. 2. Aleación de Cu N° 272. Recocida, Tamaño de grano entre 25 y 50u. Pulido y ataque similar a la muestra de la Fig. 1.

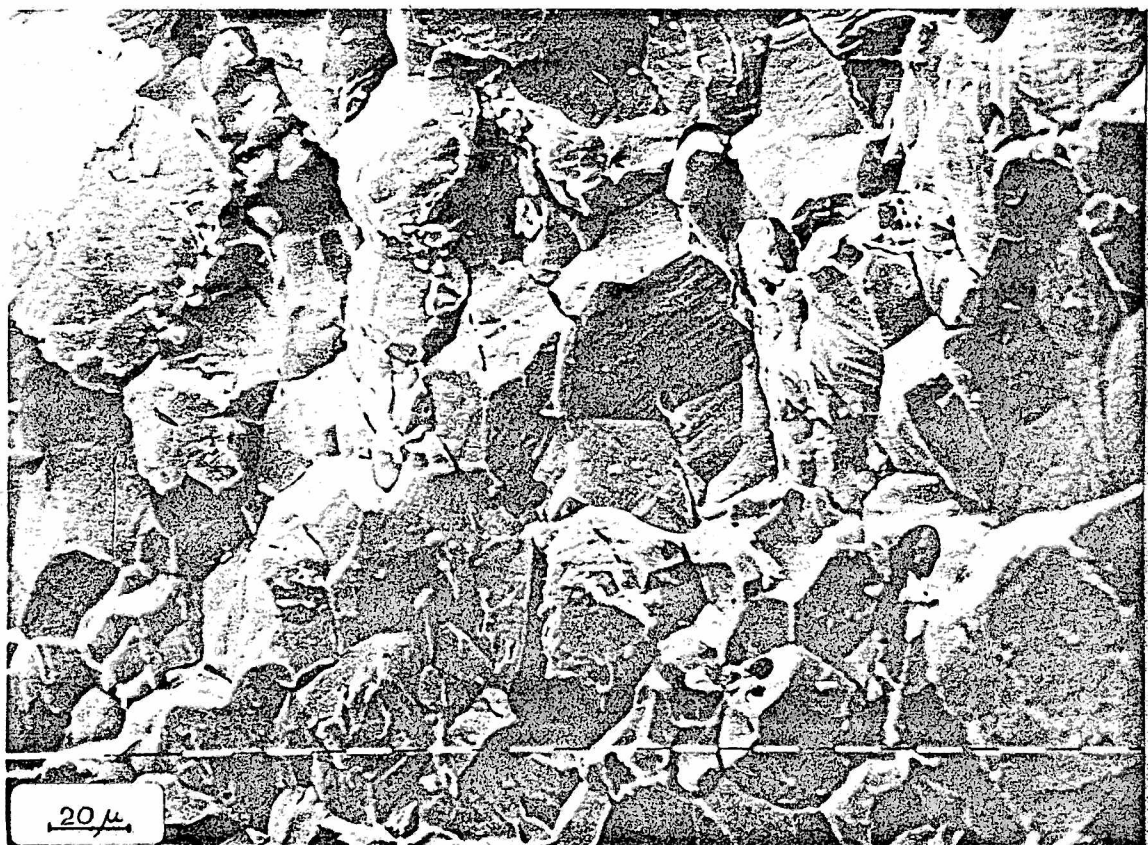
Vista macroscópicamente la fisura presenta un aspecto frágil. La observación por microscopía electrónica de barrido (MEB) confirma esta caracterización revelando además una ruptura totalmente intergranular, fig. 4a, con estriaciones en las facetas de los granos como así también bandas de deformación y porosidades en las superficies y límites de grano.

Fig. 4. Aleación de Cu N° 270 electromicrofractografía de zona fallada. Fractura intergranular.

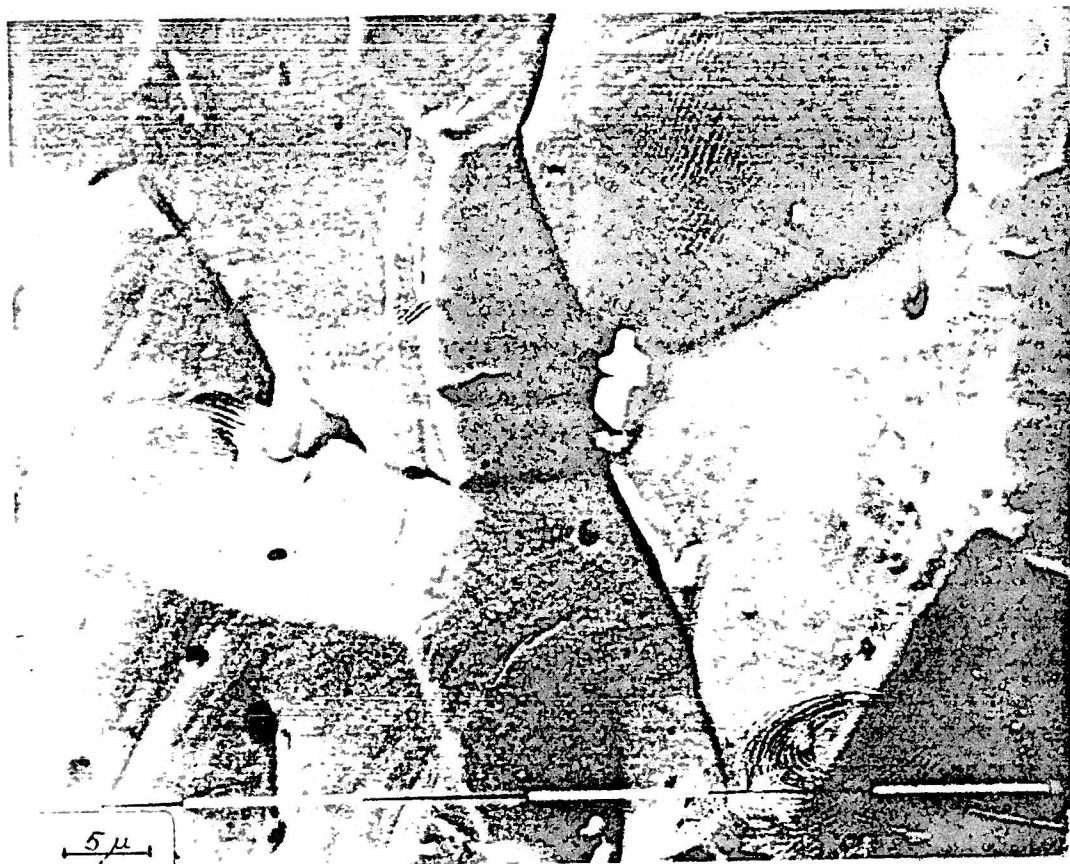
Fig. 5. Aleación de Cu N° 270 electromicrofractografía de zona fallada. Fractura intergranular.

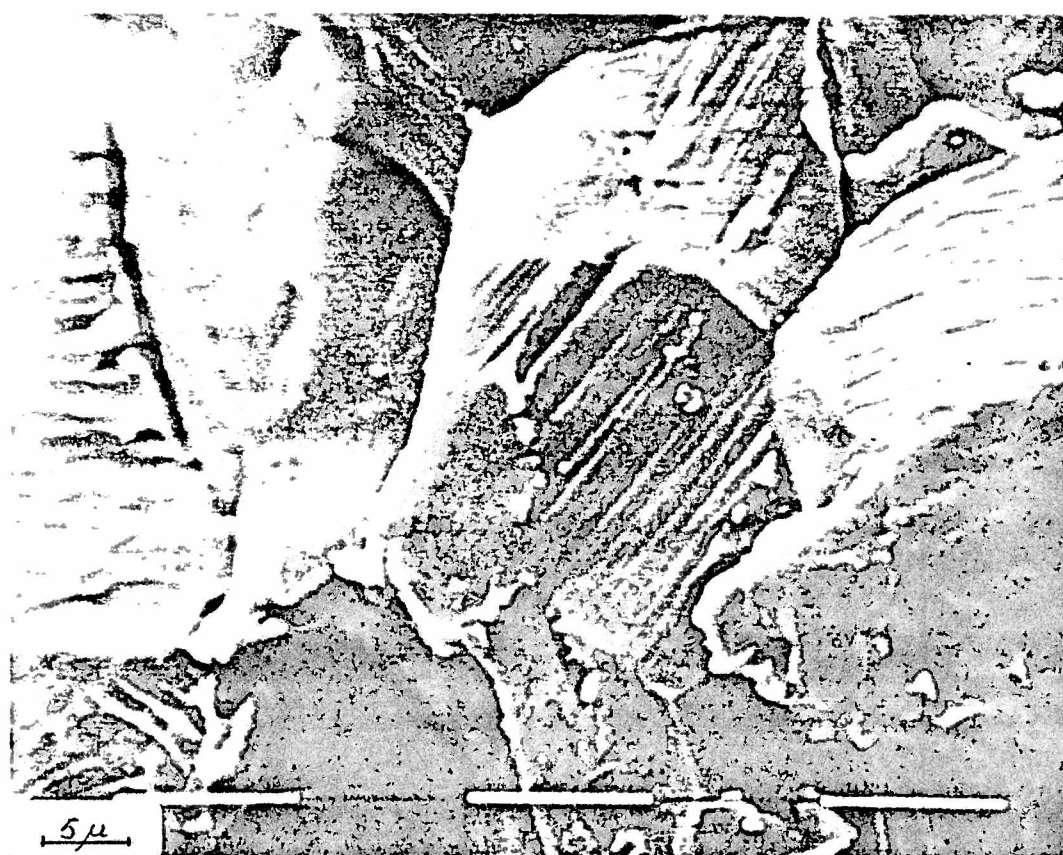
Fig.6 . Aleación de Cu N° 270 electromicrofractografía de zona fallada. Fractura intergranular.

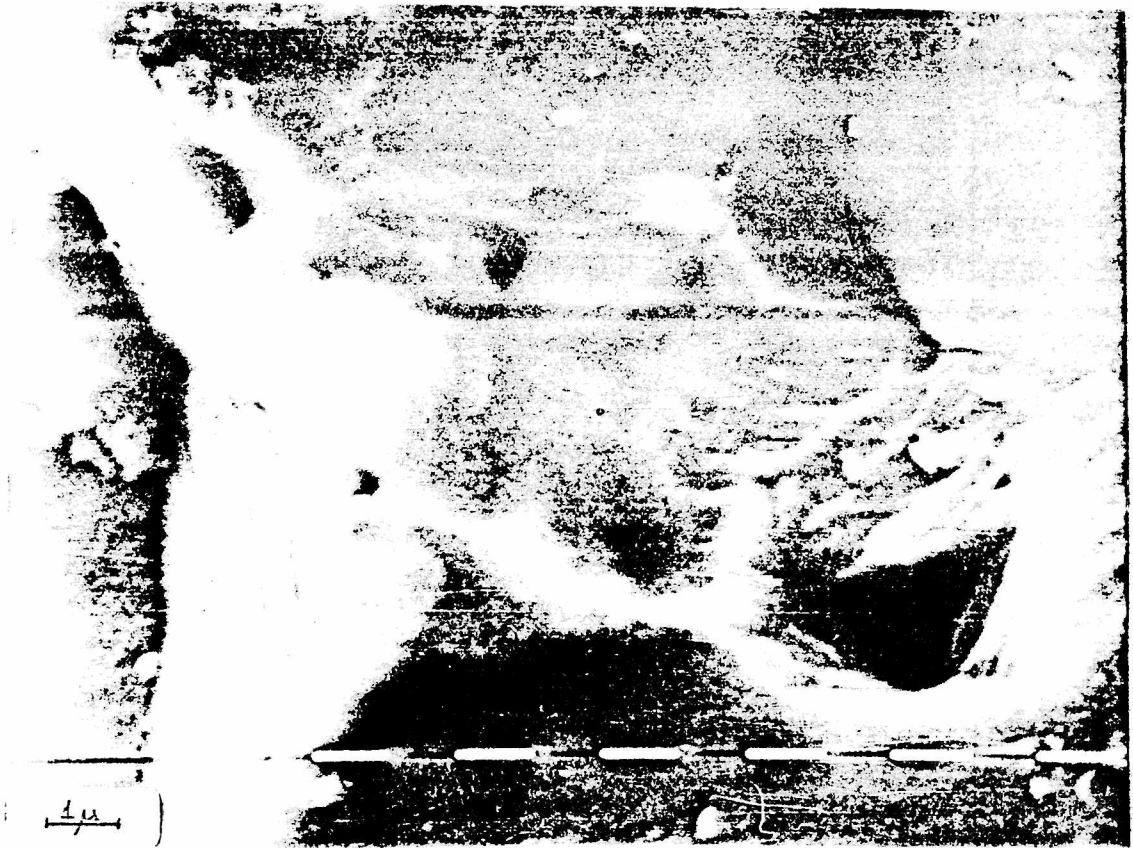
Fig. 7 . Aleación de Cu N° 270 electromicrofractografía de zona fallada. Fractura intergranular.

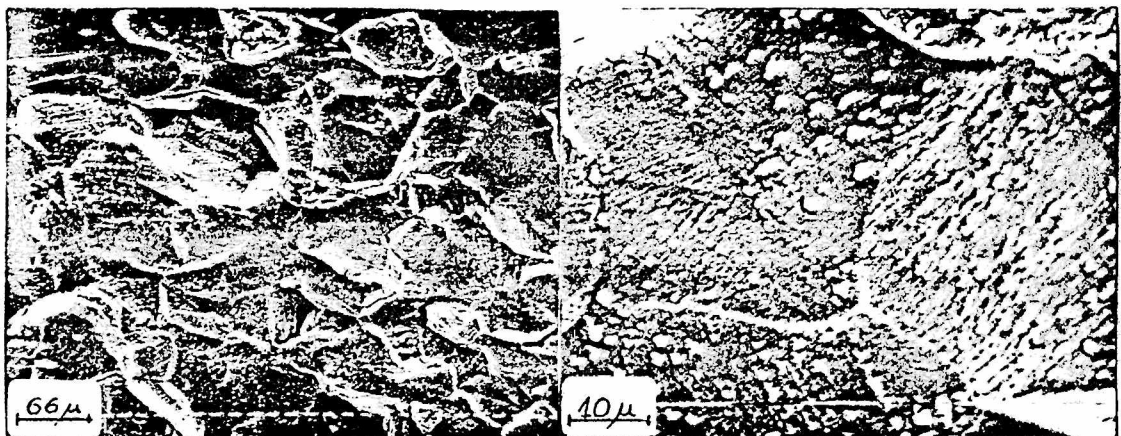
Fig.8

La aleación N° 270 presentó múltiples fisuras longitudinales de naturaleza intergranular semejantes en orientación y forma a las del tubo fallado. Ver fig. 8, mientras que la aleación N° 272 no se mostró susceptible a dicho ensayo.

El ensayo de nitrato mercurioso ha permitido determinar la susceptibilidad del tubo correspondiente a la aleación N° 270 a la corrosión bajo tensiones.

Aleación de Cu N°270. Ensayo de nitrato mercurioso según norma ASTM B154-73(A) -Electromicrofractografía de superficie de fisura, fractura intergranular.

La aleación N° 270 no resulta la más apta para la fabricación de tubos de intercambiador de calor. Se sugiere utilizar aleaciones con menores porcentajes de Zn.

Independientemente de la aleación de Cu escogida es fundamental que los tubos se hallen con mínimas tensiones residuales.

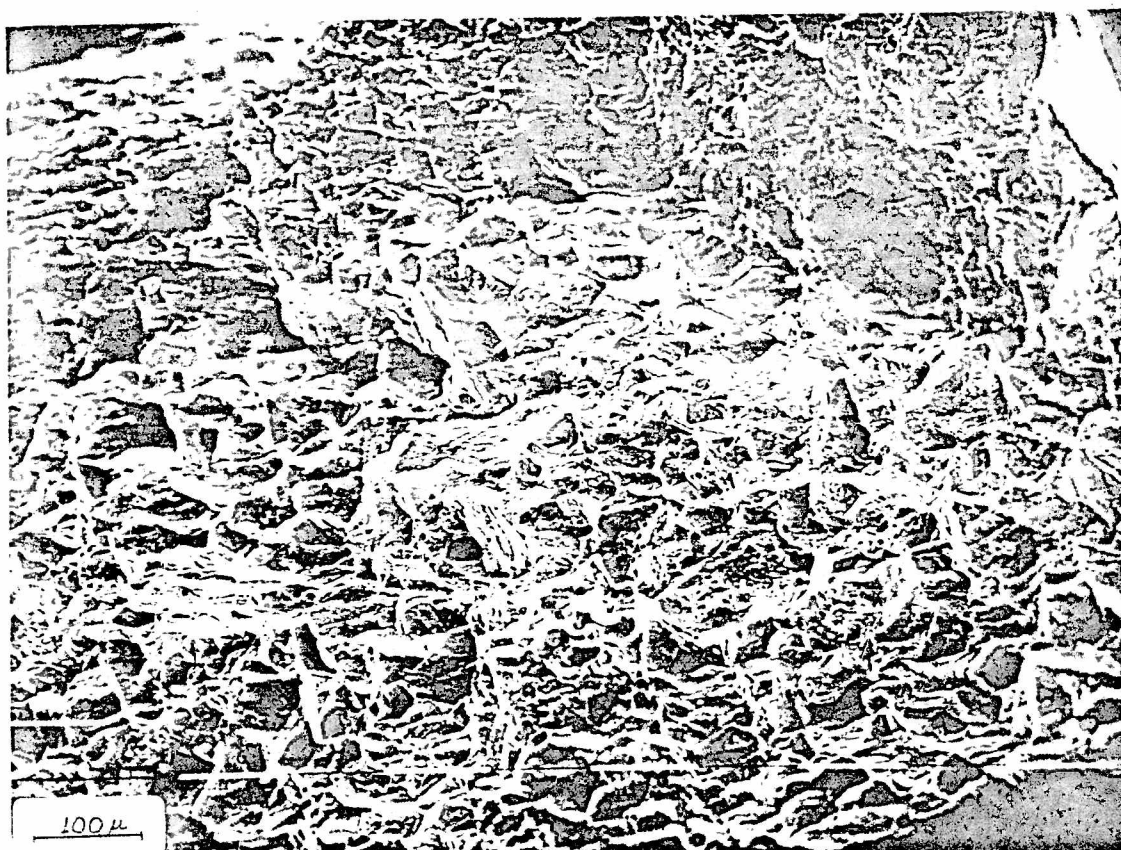
Este tipo de ensayo se repitió a una temperatura de 160°C, en aire, presentando en este caso uno de los tubos de la primera partida una fisura, la cual se siguió abriendo a la misma temperatura para su posterior observación en el MEB. Dicha observación reveló que la fisura presentaba una fractura transgranular dúctil, excepto la zona correspondiente a la ruptura inicial, la cual era de naturaleza intergranular. Esto indicaría que la fisura inicial se hallaba preexistente en el tubo previo al ensayo de expansión (fig. 9).

Fig. 9 . Aleación de Cu N° 270, ensayo de expansión a 160° C. Fractura transgranular dúctil (zona intergranular de bida a fisura preexistente).

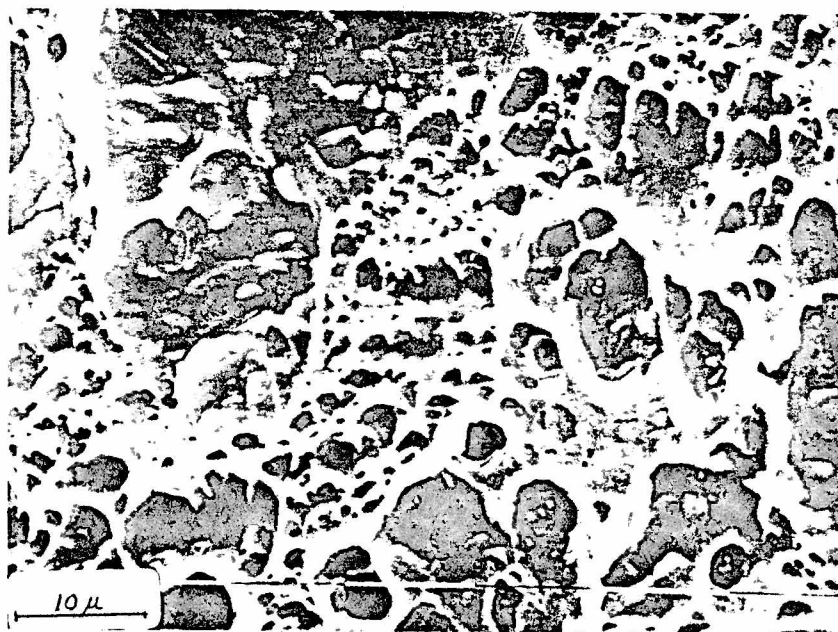
Se seccionó un fleje circunferencial de 10mm. de largo, fijándose un extremo del mismo y aplicando un impacto en el otro, produciendo un doblez de alrededor de 45°. Sólo en los tubos de la primera partida aparecieron fisuras, las cuales observadas en el MEB revelaron que eran de naturaleza transgranular dúctil. Fig.10

Fig. 10 . Aleación de Cu N° 270 electromicrofractografía de zona fallada durante ensayo de impacto. Fractura transgranular dúctil.

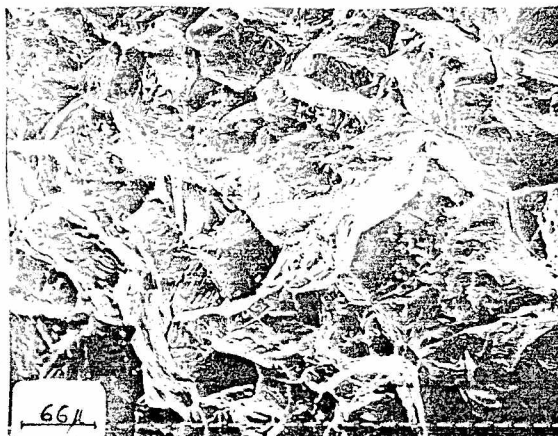
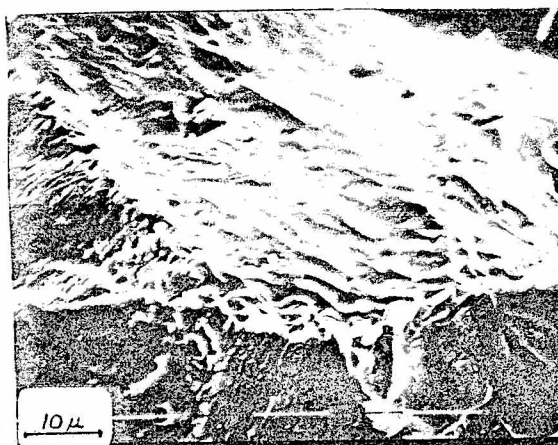
Posterior observación metalográfica ha revelado la presencia de pequeñas fisuras en los extremos de las probetas en la orientación de laminación, de naturaleza intergranular similar a la del tubo fallado. Ver fig. 11 y 12.

A pesar de esta similitud, debido a la ubicación y tamaño de las fisuras se cree que las mismas no son las causantes de la falla de los tubos.

Fig.11 y 12 - Aleación de Cu N° 270 probetas deformadas 30% a 600° C. dando lugar a fisuras de na turaleza intergranular en los extremos de las mismas.
