CONTROL METALOGRAFICO NO DESTRUCTIVO DE CARBUROS DE CROMO
Y FASE SIGMA EN UN RECIPIENTE DE ACERO INOXIDABLE AUSTENITICO
AISI 310

Ramón CASTILLO GUERRA
José OVEJERO GARCIA

C.N.E.A. (R. Argentina)

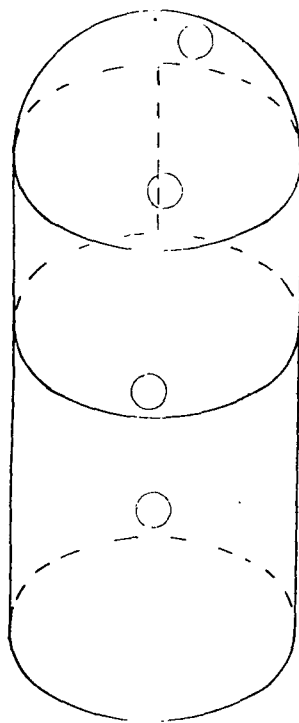
Fig 1

El análisis metalográfico, previo al tratamiento térmico, fue realizado en diferentes zonas del recipiente (como se indica en la Fig.1). Como es mostrado en las fotomicrografías de las réplicas 1 D - 2 D y 3 D, se observa una precipitación importante de partículas en los límites de grano y en el interior de las mismas. Estos precipitados, fase $\sqrt{\text{V}}$ y carburos de cromo, se formaron durante la operación del equipo. Un hecho a destacar, es la presencia de microfisuras intergranulares en el material base observadas a simple vista y que son mostradas en la fotomicrografía de la réplica 1 D. La fotomicrografía correspondiente a la réplica 4 D, que corresponde a la parte inferior del recipiente, no muestra esta precipitación, debido a que en esa zona la temperatura es unos pocos grados sobre la temperatura ambiente ($\approx 35^{\circ}\text{C}$).

una importante cantidad de precipitados, se recomienda realizar el tratamiento térmico a esta temperatura durante 2 (dos) horas.

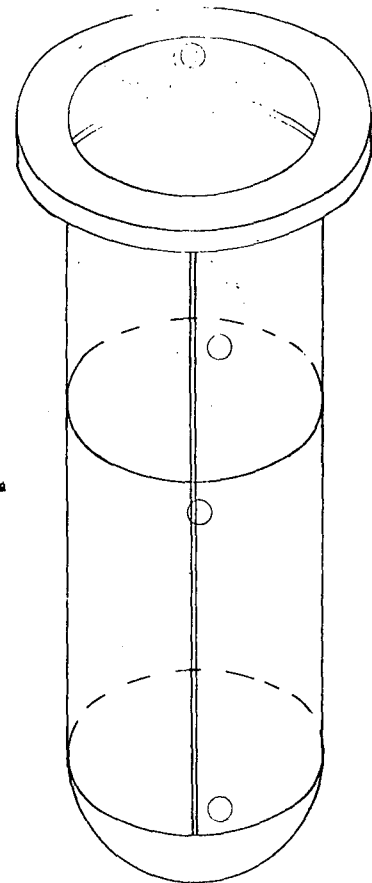
Fig 2

El análisis metalográfico, previo al tratamiento térmico, realizado en distintas zonas de calentamiento del reactor (Fig.2) revela:

Es imprescindible realizar ensayos no-destructivos de tintas penetrantes con el objeto de evaluar el grado de fisuración y proceder, en caso necesario, a su reparación.

Es necesario realizar, a todo el recipiente, un tratamiento térmico de puesta en solución de los precipitados con el objeto de evitar la continuación del fenómeno de corrosión observado. Dicho tratamiento deberá realizarse a 1050°C durante 2 horas enfriando el recipiente al aire, lo más rápido posible.

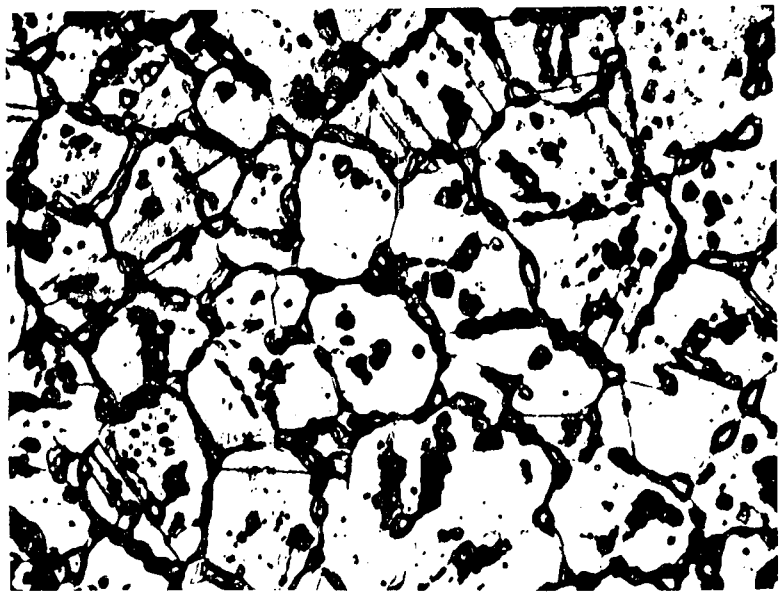
3-DTT

Luego de un primer tratamiento térmico, en el que hubo problemas con el control de la temperatura, se realizó el análisis de microestructura y no se observaron variaciones de la misma. Esto es mostrado en las fotomicrografías de las réplicas 1 DTT y 3 DTT. Luego de realizar un segundo tratamiento térmico (II.2.1.) fue realizado el análisis metalográfico en dos zonas del recipiente (1 y 3 de la Fig.1), y como muestran las fotomicrografías de las réplicas 1 DTT (2) y 3 DTT (2) sólo se observan unos pocos precipitados en borde de grano, consecuencia de la velocidad de enfriamiento.

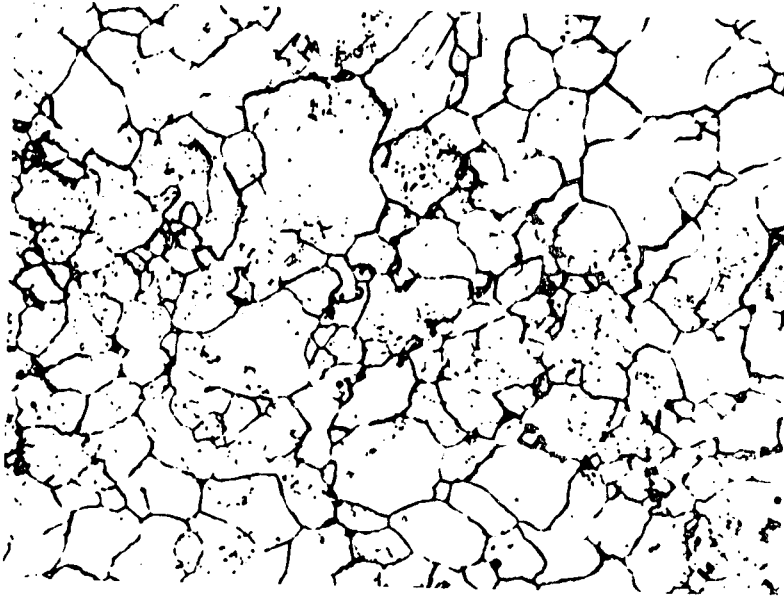
M-4

En esta zona que está construída con acero inoxidable tipo AISI 316 (el resto es de AISI 310) presenta una importante precipitación de carburos de cromo en límite de grano, como es mostrado en las fotomicrografías de las réplicas M - 4 y M - 5. En otras palabras este material es sensible, en alto grado, a la corrosión intergranular. (4)

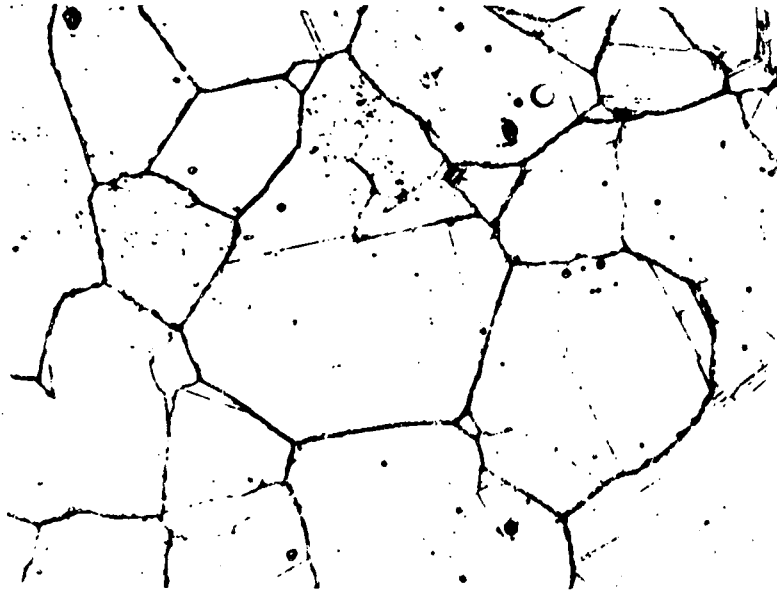
M-1

En esta zona, construída de acero inoxidable tipo AISI 310, no se observaron cambios importantes en la microestructura. Fotomicrografía de la réplica M1.

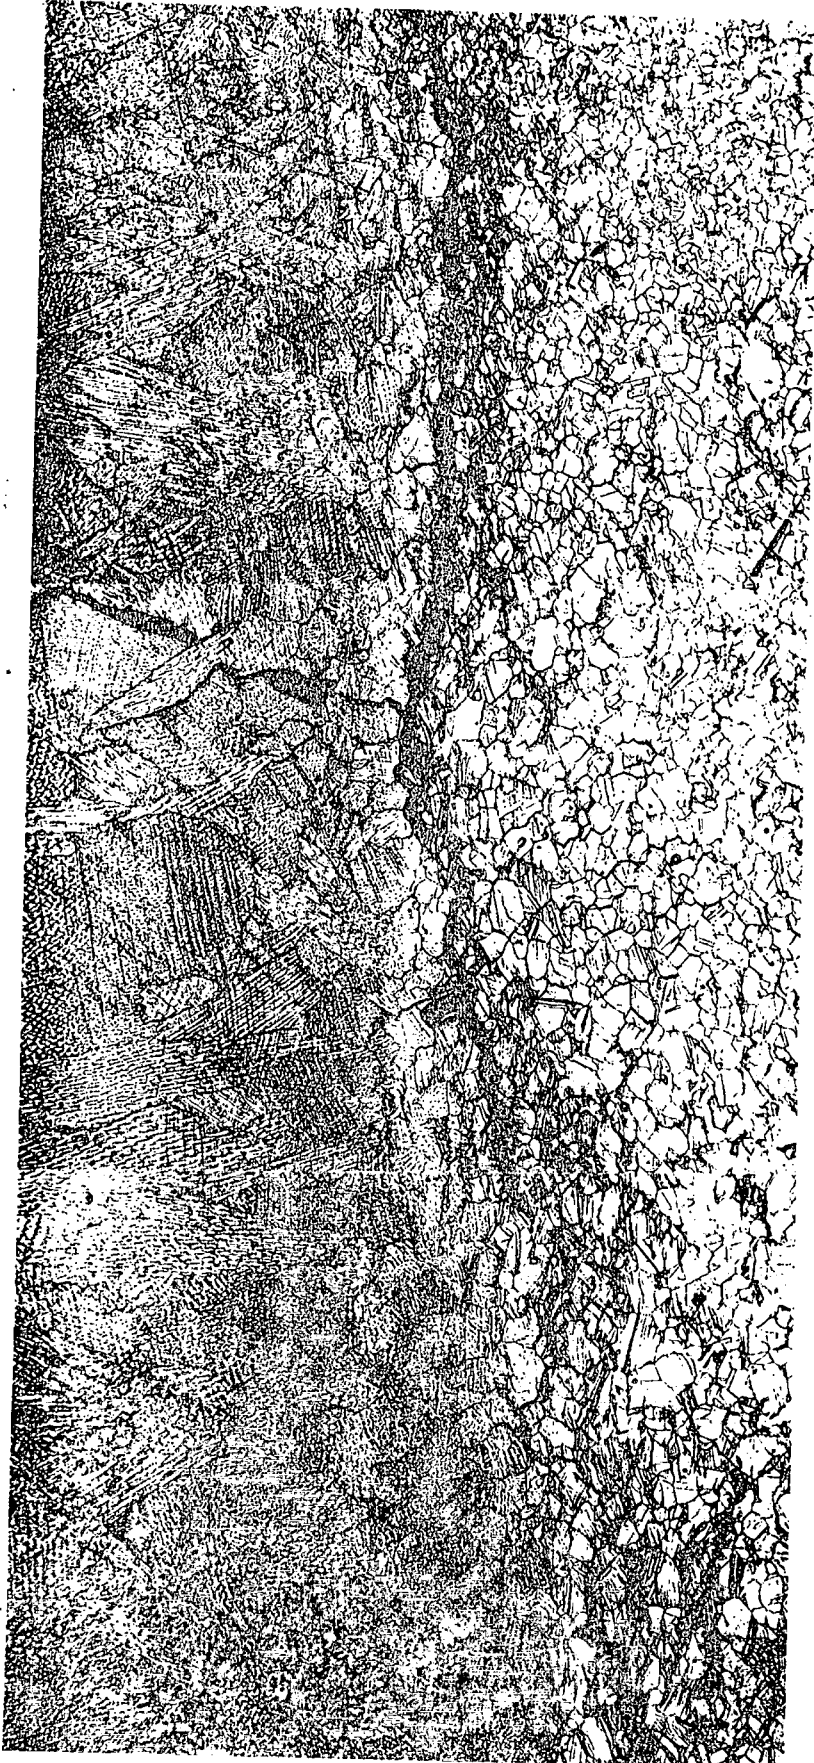
M-3TT

El análisis metalográfico realizado posterior al "cuasi tratamiento térmico" muestra una puesta en solución de un número importante de partículas ($\approx 40\%$). Fotomicrografías réplica M3TT.
