EXPERIENCIAS EN LA APLICACION DE LA  
TERMOGRAFIA (PARTE II)

Alberto M. MENDER

INEND - C.N.E.A. - R. ARGENTINA.-

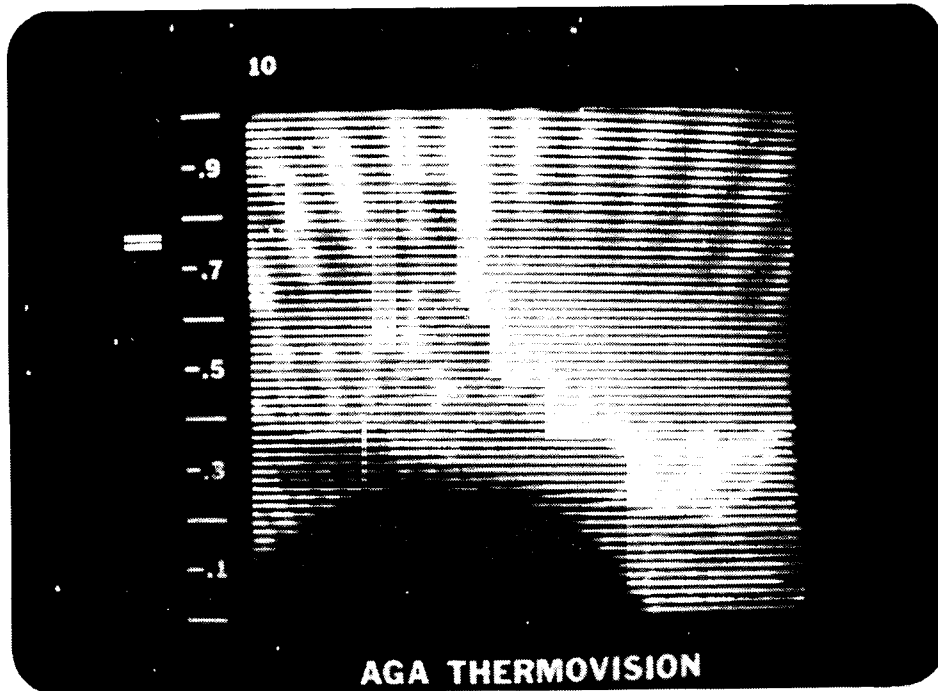
Fotografía N°18

Cada color representa en este caso variaciones de  $0.7^{\circ}\text{C}$ , entre la mínima y máxima temperatura no existían variaciones mayores  $5^{\circ}\text{C}$  (dentro del hueco). En las fotografías N°18 y 19 se pueden ver los termogramas en grises.

Las zonas llenas, con un blanco saturado a modo de contorno, tienen un nivel isotérmico indicado a la izquierda del termograma. En el cálculo de la temperatura se utilizó la emisividad de la pintura negra del hueco, el nivel isotérmico leído en la escala y la temperatura de referencia leída en el termómetro de contacto.

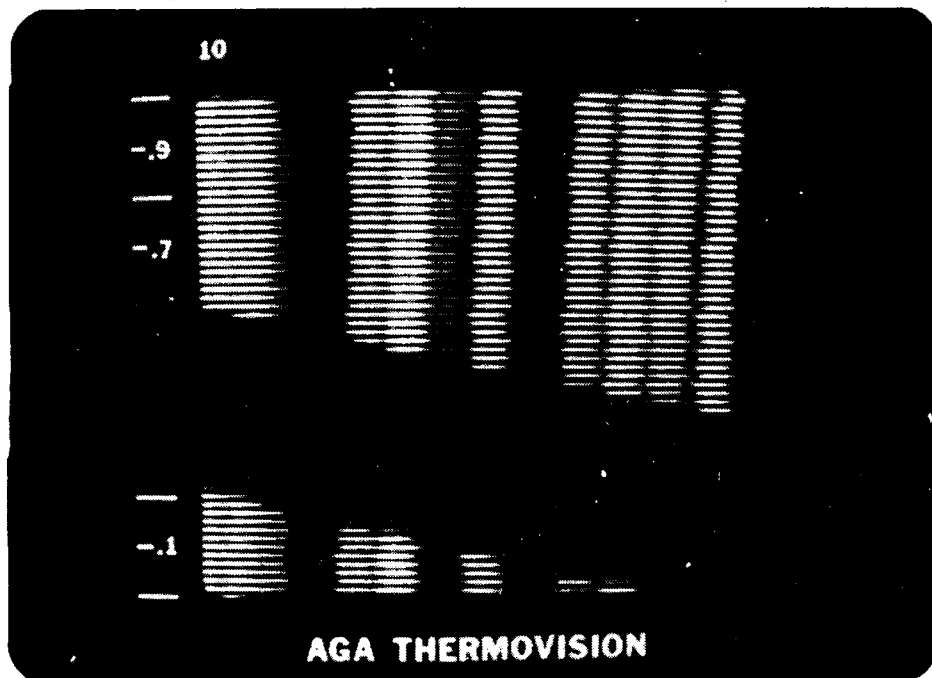
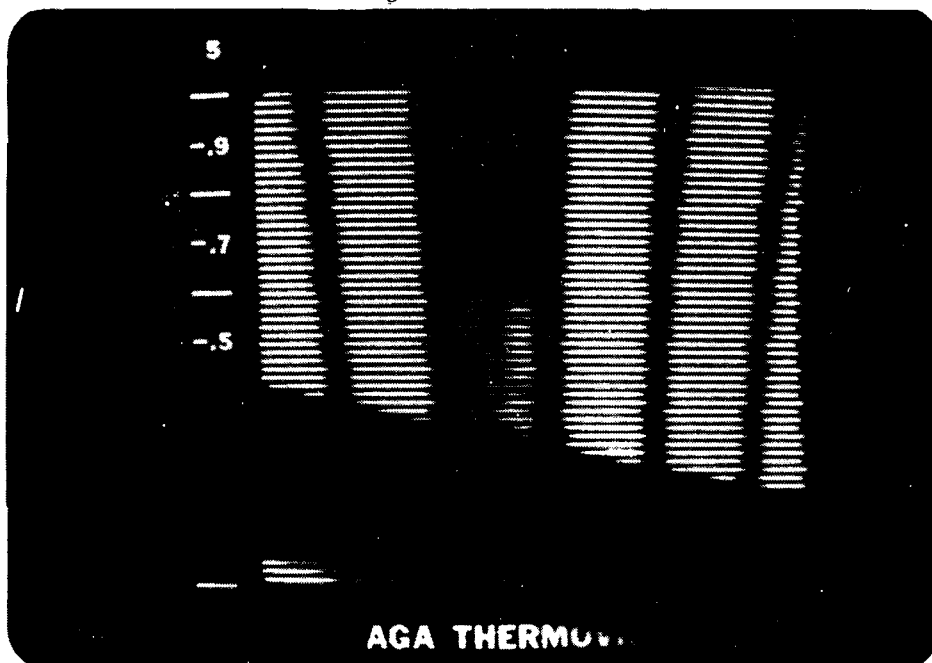
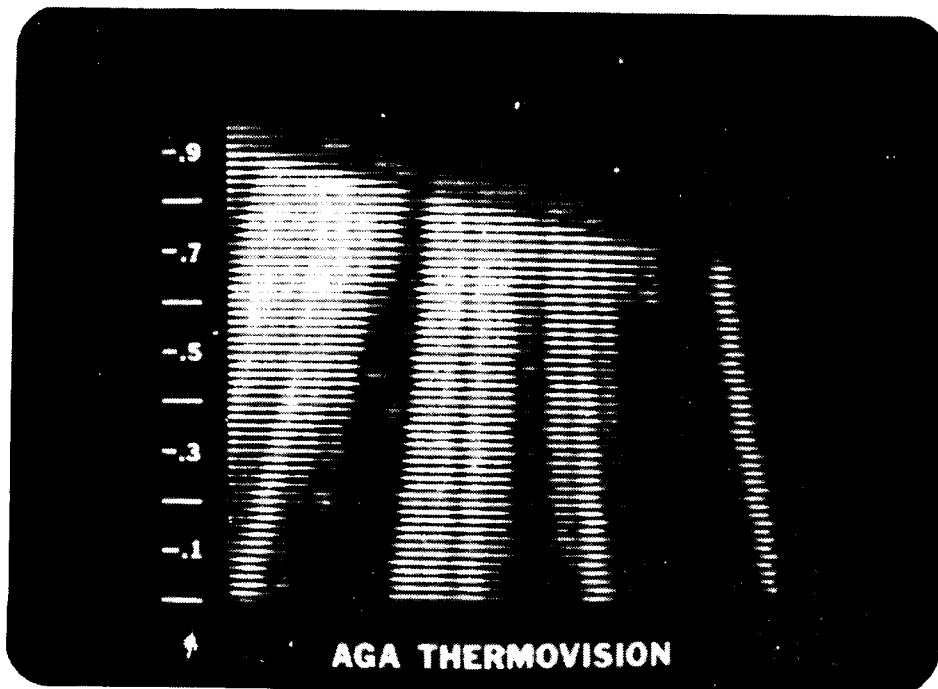
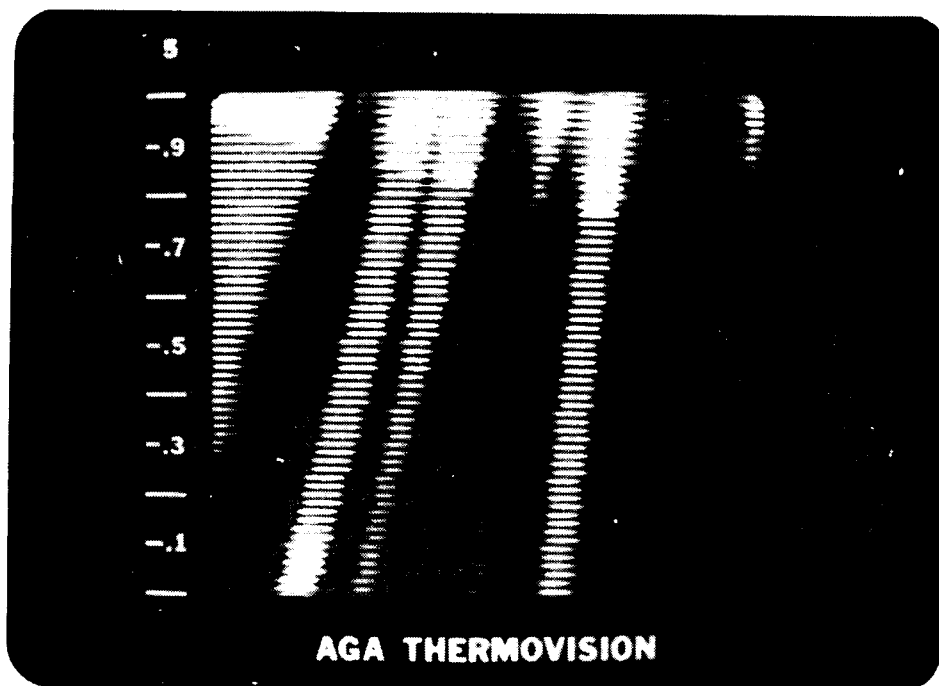
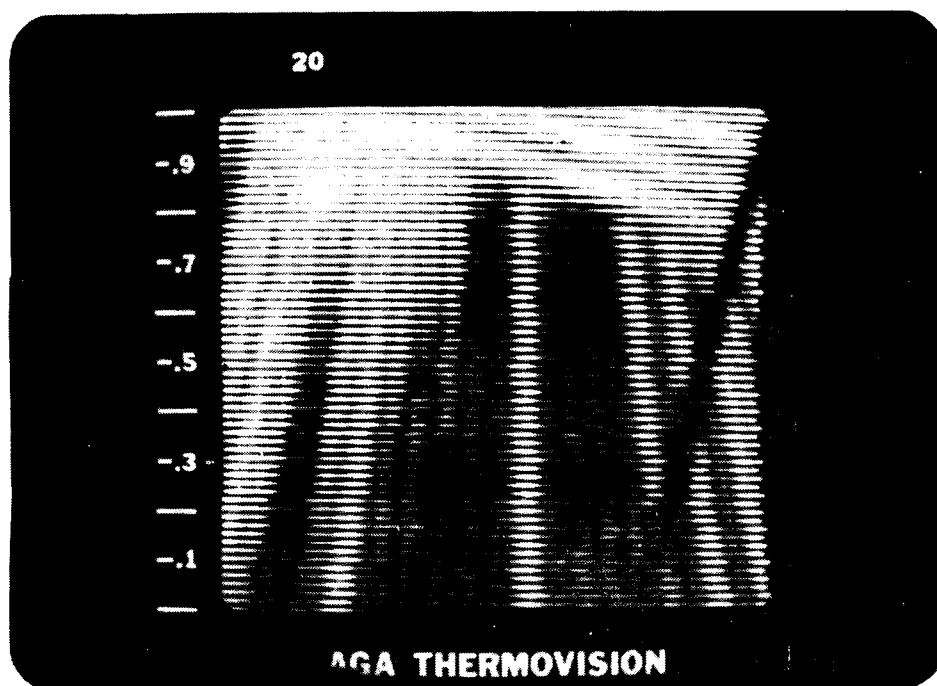
Como segunda parte del cuarto trabajo realizado se muestra a continuación la inspección de una caldera. En este caso como en el anterior estaba claro lo que se buscaba : incrustaciones en los tubos. La metodología de inspección fue similar a la inspección del horno de crackeo de nafta. Se hizo circular agua a **40 °C** por la pared de tubos de la caldera y se introdujo la persona y el equipo adentro del hogar. Los termogramas obtenidos se pueden ver, algunos en las Fotografías N° **20**, N° **21**, N° **22**, N° **23** y N° **24**.

Estos termogramas en tonos de grises se sacaron, como se dijo antes, para determinar especialmente cuales eran los tubos incrustados. Los tubos brillantes están más calientes que los tubos oscuros, y estos tubos, los oscuros, se los observa así porque presentan incrustaciones, estas al aumentar el espesor de la pared del tubo incrementan la impedancia térmica, por lo tanto disipan menos calor. No era necesario medir temperaturas absolutas sino identificar los tubos. Cualitativamente por los distintos tonos de grises se puede decir en forma relativa cual tubo está más incrustado que otro. Obsérvese en los tres primeros termogramas la pared de tubos y la distribución irregular de tubos "calientes y fríos". (Nota : la banda oscura que aparece en los termogramas se debe a una sincronización del barrido electrónico de la pantalla y la cortina de obturación de la máquina fotográfica. Esto aparece cuando se usa 1/30 o 1/15 de seg. en la velocidad de disparo). En las fotografías N°25 y N°26 se puede ver una misma zona de la pared de la caldera donde se sacó un termograma en grises y otro en colores. En el uso de la distribución en colores la interpretación debe ser más cuidadosa, ya que los colores responden a las variaciones existentes en temperaturas y en la superficie del tubo (emisividad inhomogénea). Es por esto que se recomienda un arenado previo o algún tipo de limpieza exterior equivalente, para homogenizar la superficie radiante de los tubos. Con experiencia y bajo determinadas condiciones de enfoque, distancia y sensibilidad en el control de temperatura del equipo se puede detectar incrustaciones localizadas dentro de los tubos. Se dice esto porque en los termogramas anteriores se ven incrustaciones distribuidas solamente.

La etapa posterior a la determinación de incrustaciones corresponde a un lavado químico de los tubos y realizar luego una nueva inspección por termografía, para determinar la calidad del lavado. En algunos casos, por supuesto, conviene cambiar el tubo

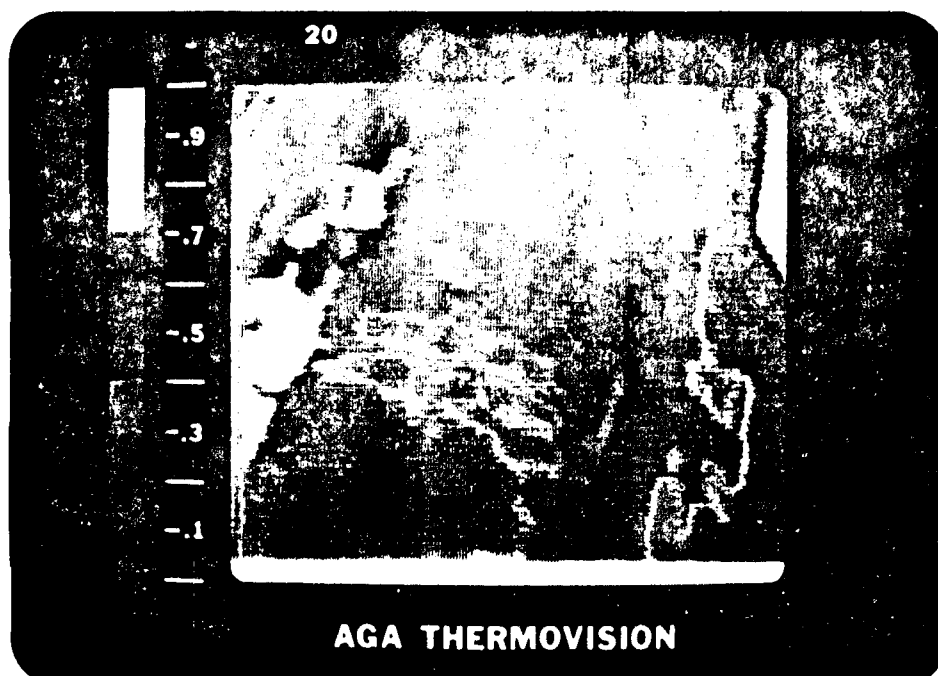
Fotografía N°41

En el termograma N°41 se observa un cilindro de la jaula de última reducción.

trado el termograma con el cilindro expuesto al aire libre. Esta condición no es exactamnete lo indicado para medir la temperatura del cilindro, pero si de esta manera se puede apreciar la distribución de temperaturas en su superficie. En la zona central del termograma se puede ver áreas de color verde. Estas zonas a modos de bandas están orientadas en el sentido que gira el cilindro. Por otra parte se puede ver sobre el cilindro, zonas más calientes distribuídas en forma irregular.

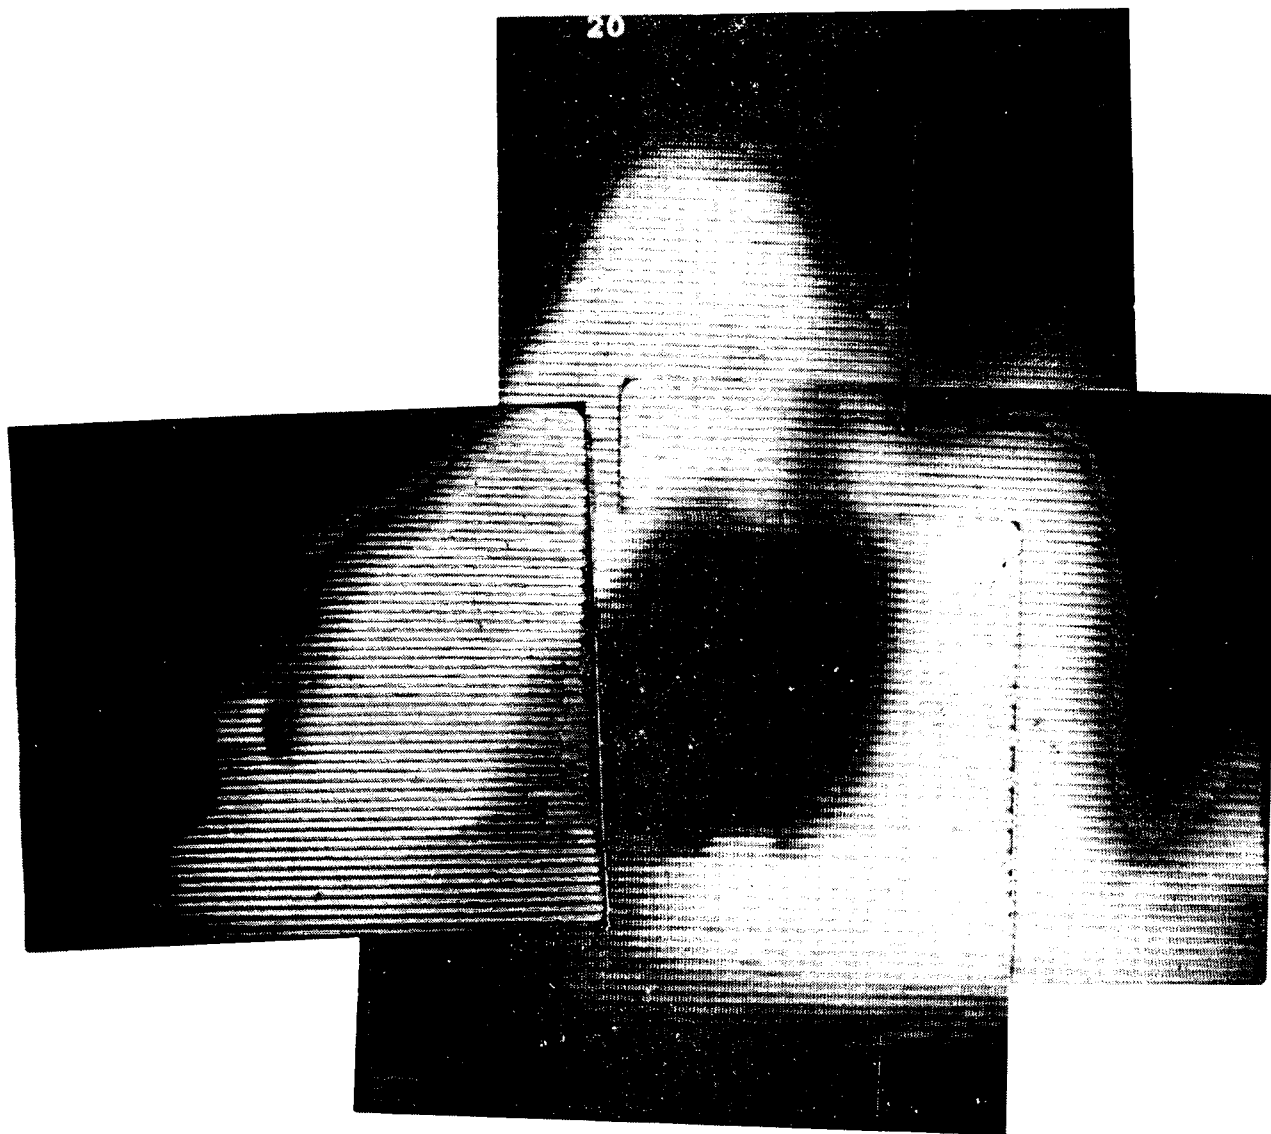
Fotografía N°43

Como último se verá la detección y confirmación de una pérdida de vapor en la etapa de baja de la turbina de la C.N.A. El problema se planteó de la manera siguiente : de alguna manera se sabía que en la turbina existía una fuga de vapor y el problema consistía en determinar con exactitud la zona donde se había producido y además ver la extensión o la magnitud de esta pérdida. La termografía surgió como una excelente alternativa o método para realizar la medición de la zona afectada. Entonces se montó el equipo de termografía frente al área de sospecha de pérdida. El equipo se ubicó enfocando a la cubierta metálica de baja presión que se muestra en la Fotografía N° 42. Es esta zona la que fue inspeccionada inicialmente. Como la zona caliente, producida por la fuga, era extensa se tomaron varios termogramas y se formó una imagen mosaico como se ve en la foto N° 43.

En este termograma se distingue una zona brillante en forma de arco. Este arco es la distribución de la zona caliente, producida por el choque del vapor sobre la carcasa metálica. Luego con termómetros de contacto se midió la temperatura de esa zona.

Después del ensayo y obtenido luego, la certeza de la zona que abarcaba la pérdida de vapor, la turbina fué detenida y reparada.

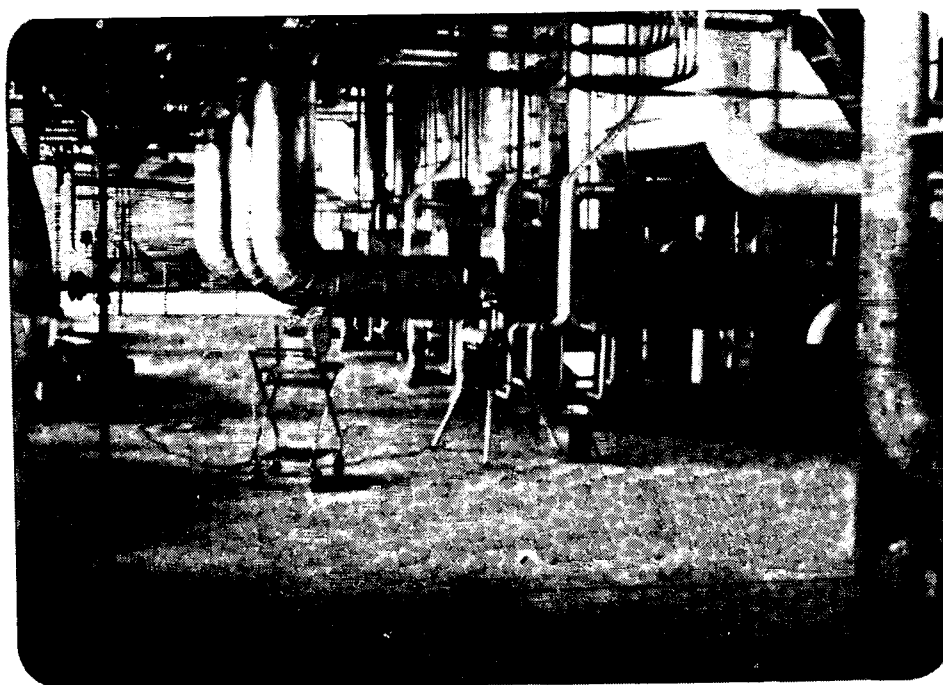
Fotografía N°45

Como se sospechaba que la fuga también se extendía al nivel inferior de la etapa de baja presión se resolvió inspeccionar ese nivel. El equipo se montó como se ve en la Fotografía N°44 y N°45, en la segunda fotografía se ve la pared metálica inmediata inferior a la perdida descripta antes. En este posicionamiento se tomaron varios termogramas. La foto N°43 muestra la zona que estaba fuertemente caliente. Esa zona se extendía a la derecha de la boca de hombre que se ve en la fotografía.

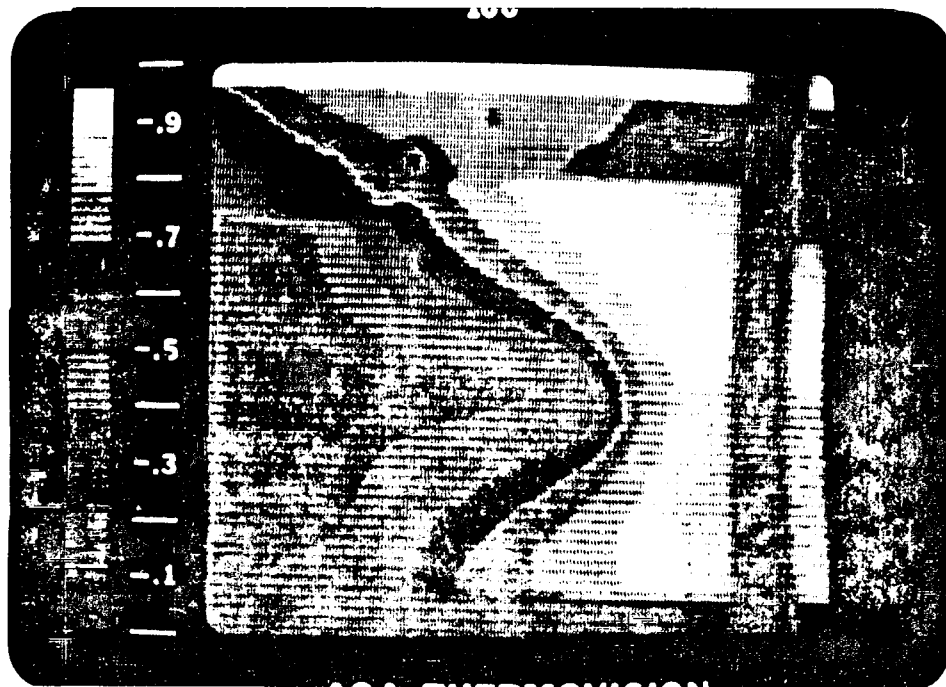
Fotografía N°46

Las fotografías N°46 y N°47 muestran un termograma en grises y otro en colores de una zona debajo de la boca de hombre, y el termograma N°... nos da la distribución de temperatura de esa boca.
