“Investigación sobre las posibles causas del deterioro frecuente de las membranas del sistema de inyección de agua de refrigeración de emergencia de la Central Nuclear Atucha II”

**CARRERA: ESPECIALIZACIÓN EN REACTORES NUCLEARES
Y SU CICLO DE COMBUSTIBLE**

Alumna: Ing. FERREYRA, Stella Maris

Noviembre 2017

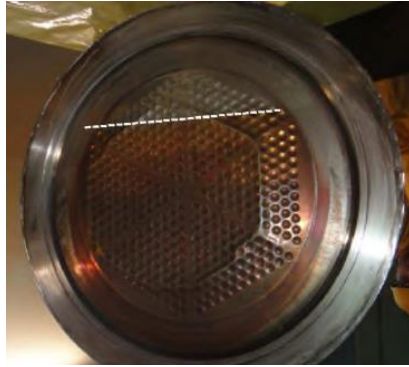
Los aceros inoxidable en medios alcalinos forman precipitados de Magnetita (Fe_3O_4) y con presencia de oxígeno forman Hematita Fe_2O_3 , lo cual cambia la coloración de las membranas. Se muestra a continuación fotos de las membranas que pasaron por estos procesos:

Presencia de Hematita Fe_2O_3 (Marrón)

Dos membranas del SBP muestran un cambio de coloración. Lo cual evidencia el efecto de alta temperatura y el contacto con agua fría (30°C - 40°C) producto de la prueba repetitiva que se le realiza al sistema.

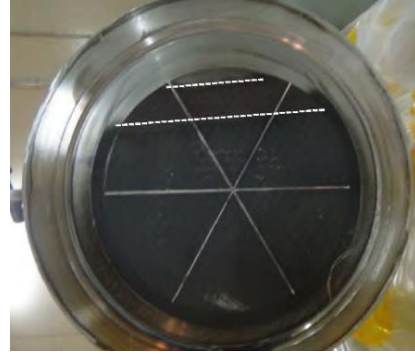
Presencia de Magnetita Fe_3O_4 (gris)

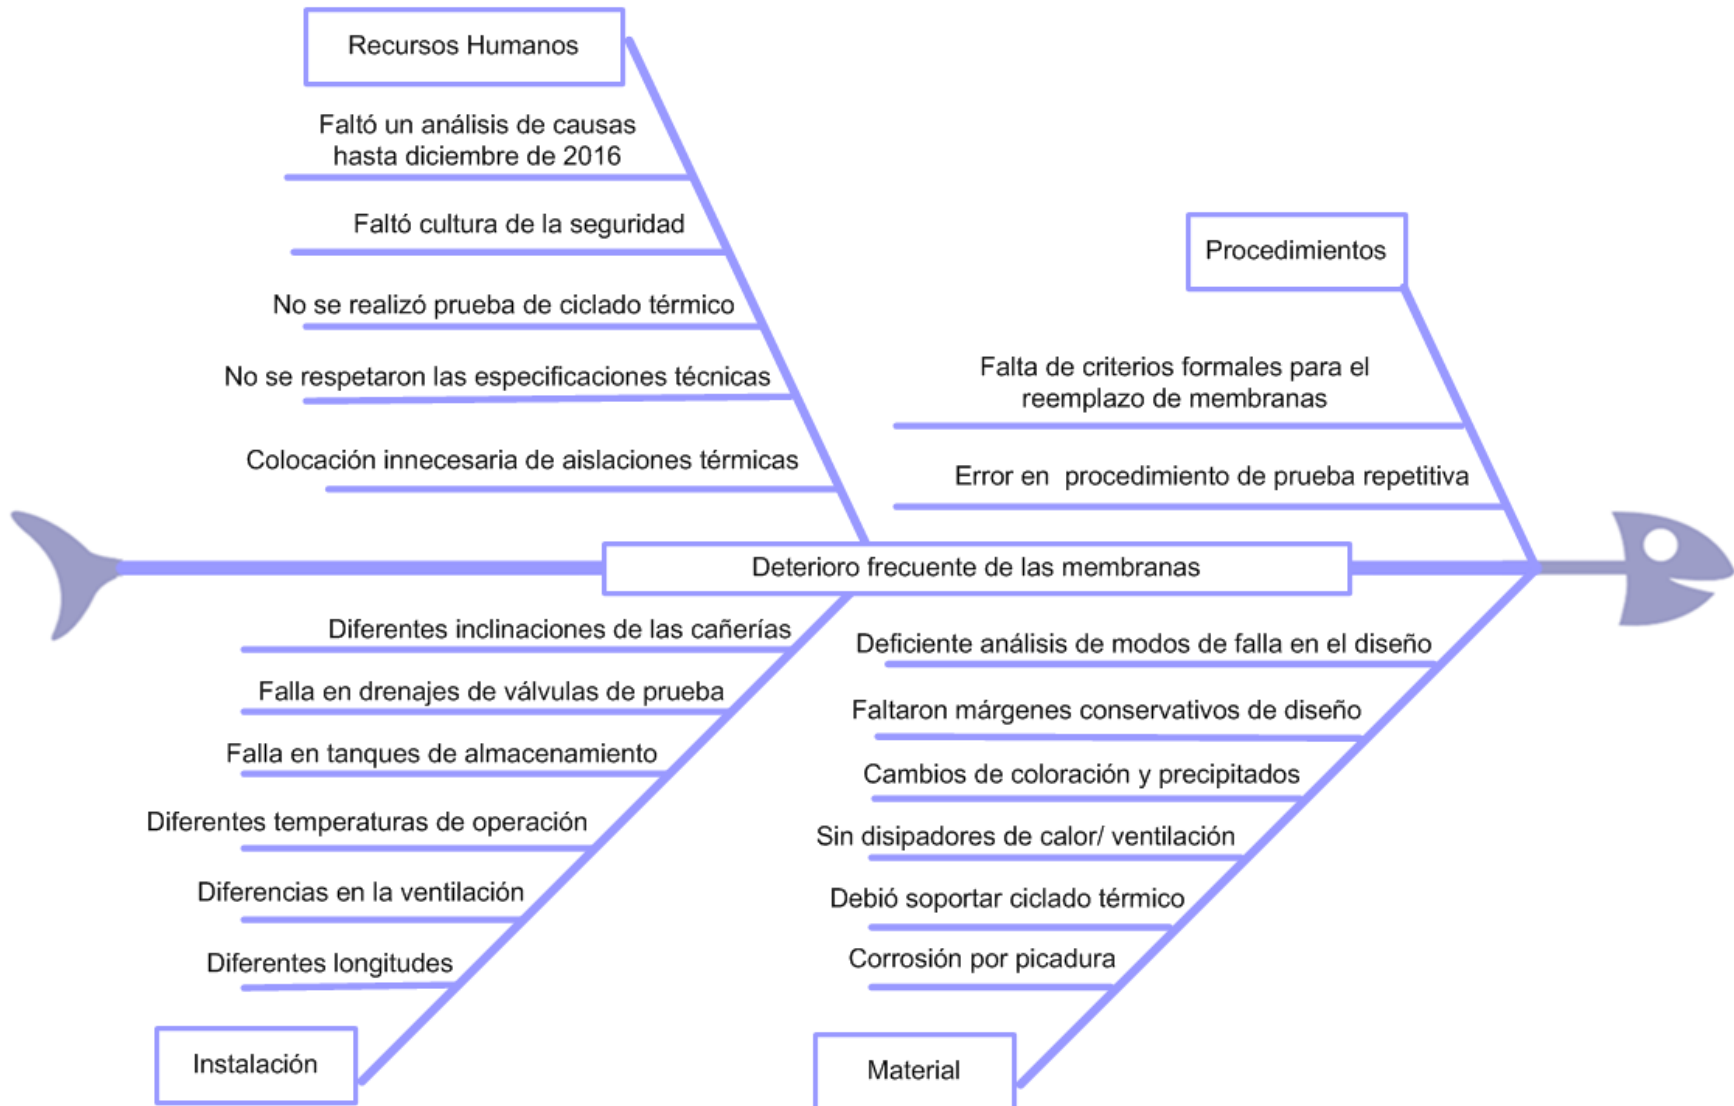
ANEXO III - Diagrama de espina de pescado

<i>Sector</i>	<i>Causa Raíz</i>
Ingeniería	Diseño de la membrana con un inadecuado análisis de modos de falla y efectos (AMFE)
