SEGUIMIENTO DE LA REPARACION DE LOS GENERADORES DE VAPOR DE LA CENTRAL NUCLEAR EN EMBALSE.

H. CARBAJALES - Comisión Nacional de Energía Atómica

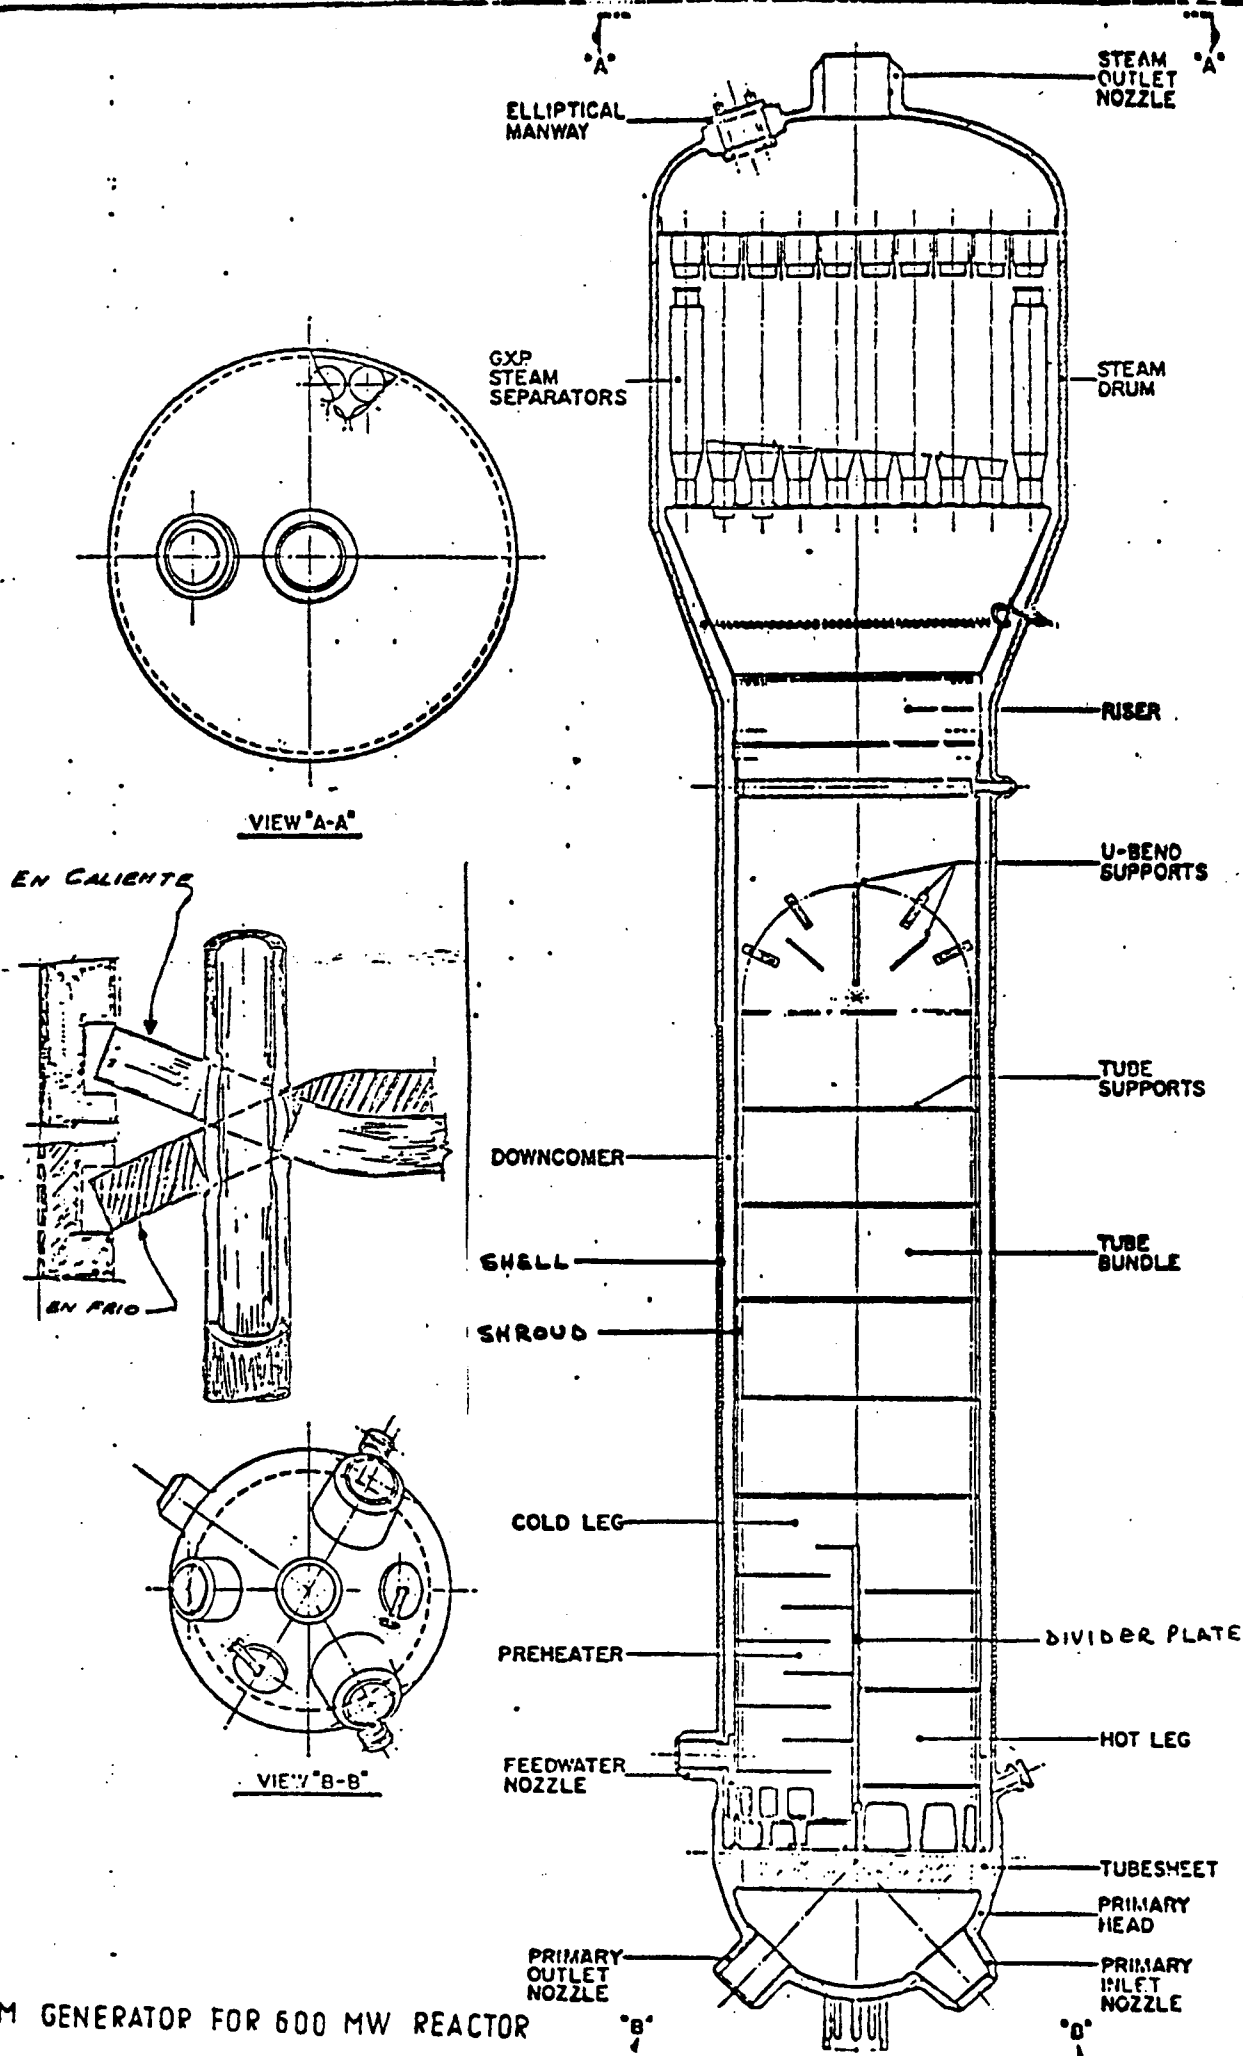
STEAM GENERATOR FOR 600 MW REACTOR

Se adjunta copia de sección transversal del G.V. y esquema que muestra la forma en que algunos tubos fueron dañados. Durante la etapa de calentamiento en el ciclo de T.T., la carcasa y camisa interior se calentaron más rápidamente // que las partes internas del haz de tubos. Las placas soportes están fijadas en la periferia a ranuras practicadas en la camisa citada y fijadas entre sí por barras de fijación (tie rods) instaladas en la zona central del G.V., debido a este tipo de construcción y por causa de la diferencia / de temperatura establecida radialmente las placas soportes se deformaron tomando formas convexas.

La inversa ocurrió durante la etapa de enfriamiento ya que la carcasa y camisa interior enfriaron con mayor rapidez / haciendo en este caso que las placas soportes se deformaron en sentido opuesto tomando formas cóncavas.
