## INSPECCION INAUGURAL DE LA CNE - CORDOBA

M. CEJAS.  
C. DEL FRANCO.  
C. DESIMONE.  
H. MARIN.  
G. REY.

DEPARTAMENTO INEND - CNEA.

La Central Nuclear en Embalse (CNE), Provincia de Córdoba, que se encuentra en la etapa final de construcción y pruebas, tiene como uno de los requisitos de licenciamiento la realización de la Inspección de Preservicio o Inaugural, dentro de un Programa de Inspección Periódica.-

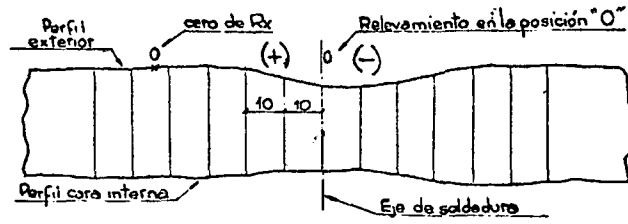
Fig. 8.-

Entre las causas, mencionaremos: socavaciones u ondulaciones superficiales debidas al amolado de la sobremonta; concavidad y convexidad en la soldadura de codo a simple excentricidad y ovalicidad de los caños presentados para soldar; diferencia de espesores; problemas geométricos originados por mecanizados para una correcta presentación de talón y biseles. En muchos casos se hizo necesario realizar un relevamiento del perfil de la soldadura para llegar a una interpretación correcta de las indicaciones recibidas. La cara externa se elevó con un transportador de perfil del tipo peine y la cara interna mediante la medición de espesores cada 10mm. La Fig. 8 muestra un relevamiento del perfil de soldadura.-

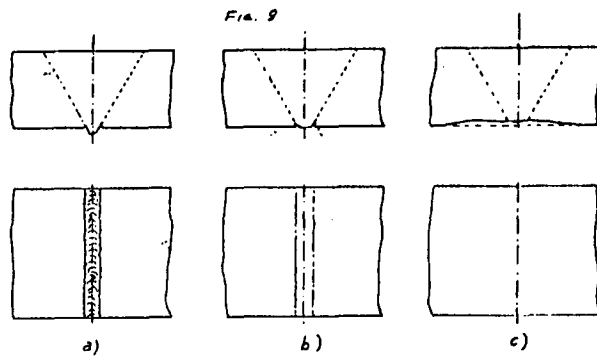
Fig. 9.-

Uno de los defectos mas típicos observados en la zona de la raíz son socavaciones o falta de fusión no muy profundas en la zona del talón. Este defecto se hacía visible cuando se solicitaba el amolado de la raíz por excesivo descuelgue de soldadura. Las líneas entrecortadas y paralelas de la socavación, desaparecían luego de un amolado mas profundo de la zona, Figs. 9 a), b) y c). En a) el defecto puede quedar enmascarado por una señal de descuelgue, o confundirse con el mismo. En b) se ha amolado el descuelgue pero aun se observa casi la misma amplitud de señal ultrasónica que en a), y en general se detecta ambos lados. En c) la señal desaparece, luego de amolar el defecto.-

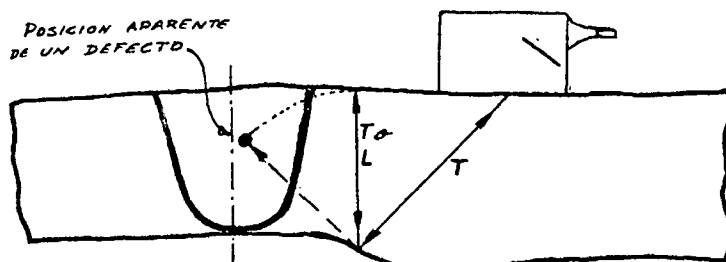
Fig. 11.-

Especial atención debe tomarse con las indicaciones falsas o no relevantes, que pueden ser de amplitud considerable y registrarse como defectos. Las mas características son: a) Superficiales, principalmente con  $60^\circ$  se presentan dentro de los primeros 15 a 20mm. de barrido en la pantalla, debido por lo general a mal acople por ondulaciones de la superficie de ensayo, ocasionando cuñas de aire o de acoplante o cabeceos del palpador. En el caso de cabeceo, las señales suelen aparecer en la pantalla en forma repetida a una distancia constante entre ellas por posibles rebotes en los bordes anterior y posterior del palpador (Ver Fig. 10).-  
b) Señales falsas por cambios de modo o rebotes en la cara interna (Fig.11).-

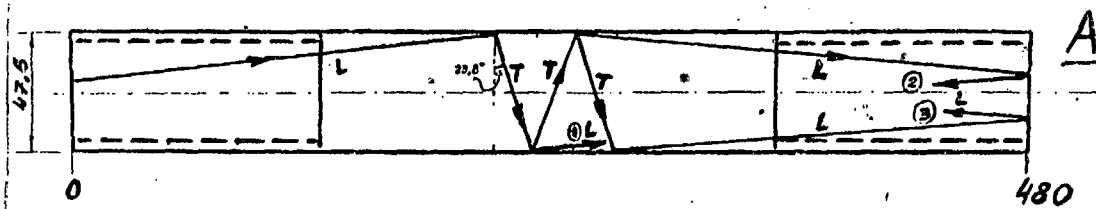
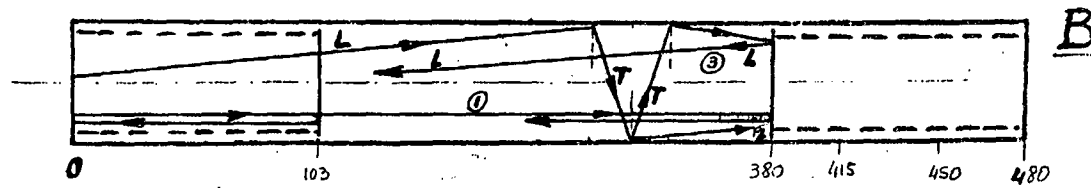
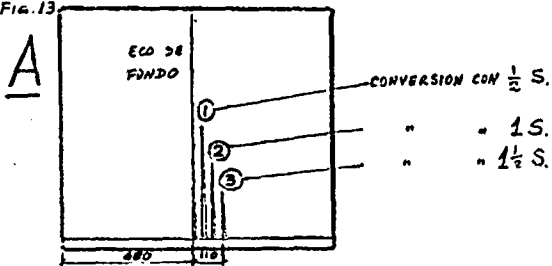
Fig. 13

Un caso típico de cambio de modo se presentó en la inspección ultrasónica de espárragos en las que aparecían señales que podían interpretarse como defectos. La Fig. 13A y 13B muestra el análisis realizado.-
