EVALUACION DEL COMPORTAMIENTO DE LOS  
GENERADORES DE VAPOR DE LA C.N.A. I

H.  
J. LEON - A. MANZI

COMISION NACIONAL DE ENERGIA ATOMICA

CENTRAL NUCLEAR ATUCHA I

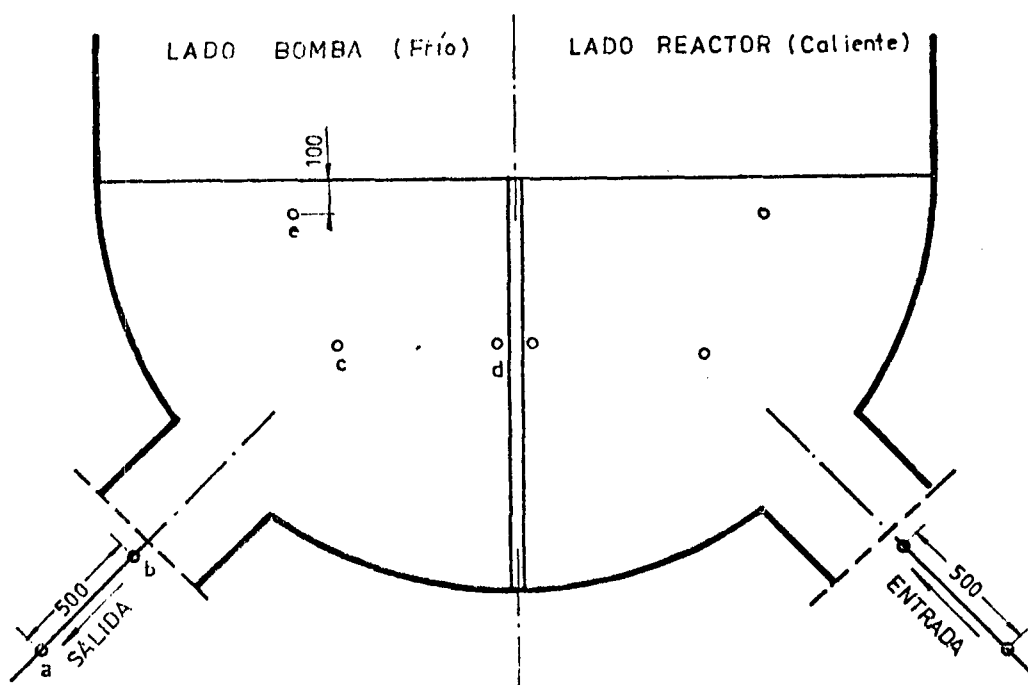
REGISTROS DE EXPOSICION EN GENERADOR DE VAPOR 2

FEBRERO 1980

| a) A 500 mm de la entrada de hombre: | |
| - en la entrada de hombre (cerrada) | = 0,25 R/h |
| - sobre la entrada de hombre (abierta) | = 1,00 R/h |
| b) En el medio de la entrada de hombre: | |
| - sobre la entrada de hombre | = 2,70 R/h |
| c) En el centro de la calota | = 11,00 R/h |
| d) En el centro de la planchuela divisoria (contacto) | = 12,00 R/h |
| e) A 100 mm debajo de la placa tubo | = 13,00 R/h |

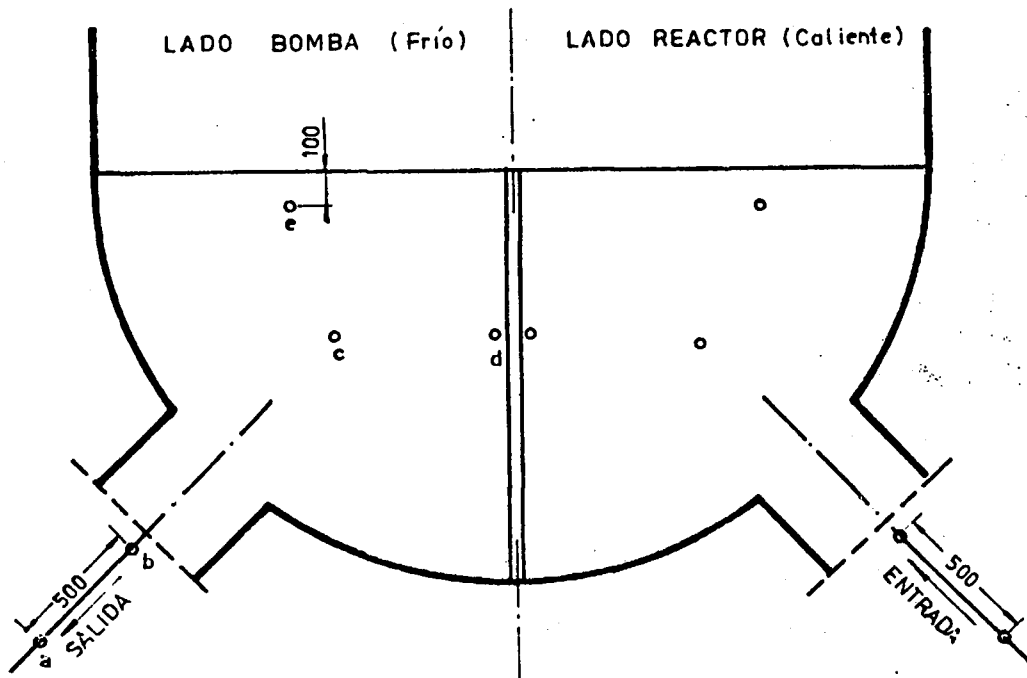
REGISTROS DE EXPOSICION EN GENERADOR DE VAPOR 1

SETIEMBRE 1982

| a) A 500 mm de la entrada de hombre: | |
| - en la entrada de hombre (cerrada) | = 0,50 R/h |
| - sobre la entrada de hombre (abierta) | = 1,00 R/h |
| b) En el medio de la entrada de hombre: | |
| - sobre la entrada de hombre | = 4,00 R/h |
| c) En el centro de la calota | = 10,00 R/h |
| d) En el centro de la planchuela divisoria (contacto) | = 12,00 R/h |
| e) A 100 mm debajo de la placa tubo | = 12,50 R/h |

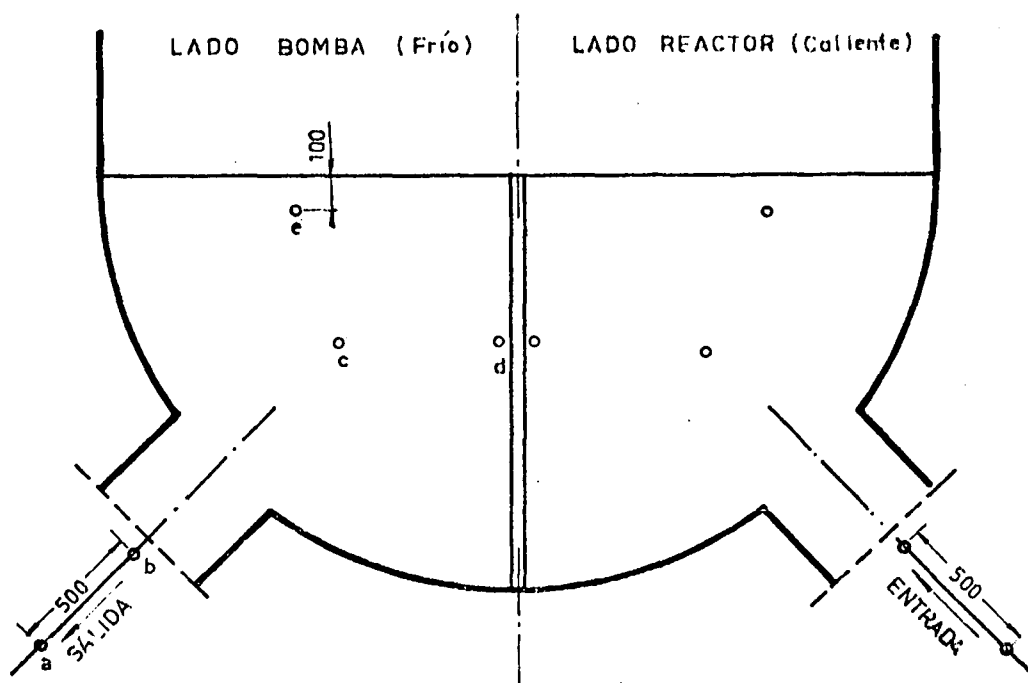
REGISTROS DE EXPOSICION EN GENERADOR DE VAPOR 2

SETIEMBRE 1982

| a) A 500 mm de la entrada de hombre: | |
| - en la entrada de hombre (cerrada) | = 0,60 R/h |
| - sobre la entrada de hombre (abierta) | = 1,00 R/h |
| b) En el medio de la entrada de hombre: | |
| - sobre la entrada de hombre | = 3,00 R/h |
| c) En el centro de la calota | = 9,00 R/h |
| d) En el centro de la planchuela divisoria (contacto) | = 14,00 R/h |
| e) A 100 mm debajo de la placa tubo | = 13,00 R/h |

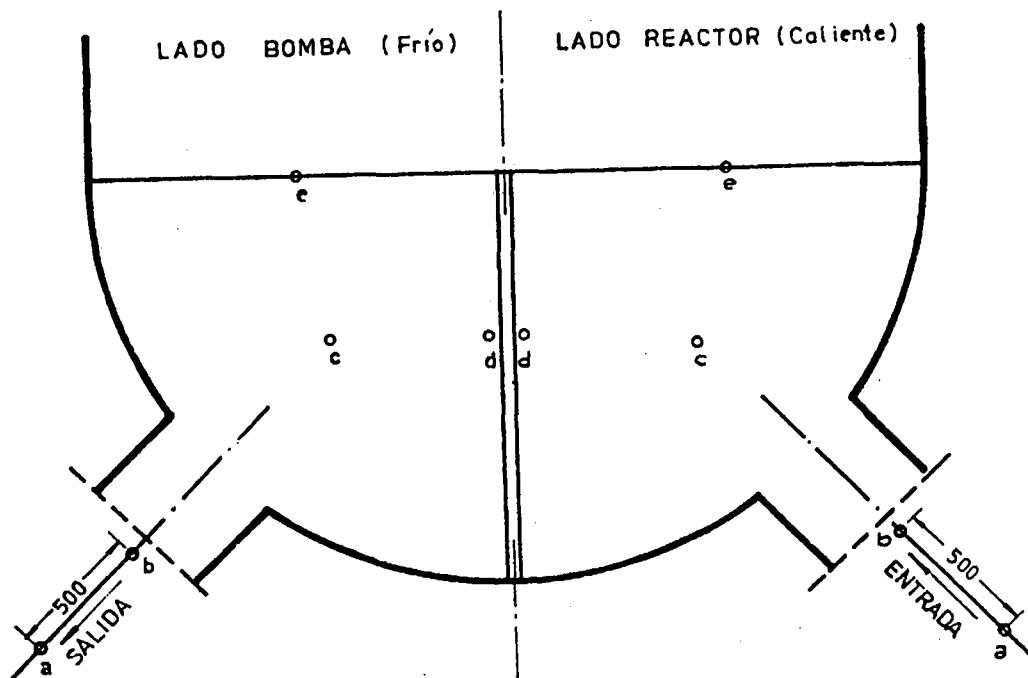
REGISTROS DE EXPOSICION EN GENERADOR DE VAPOR 2

El 03-08-83 se detectó pasaje de D<sub>2</sub>O hacia el lado secundario, observándose incrementos en las indicaciones RW02 Y01 y SD01 Y01 (G. V. II). Luego de verificarse las mismas por medio de muestreos químicos, se comenzó a bajar potencia para llevar la Central a condición de parada caliente. En estas condiciones se aisló la alimentación a QW02 W01, drenándose a través de las purgas (RW02 S11). Posteriormente se llevó la instalación a la condición de medio caño a los efectos de poder detectar el (o los) tubos dañados.

Se logró ubicar el mismo (X = 64, Y = 40, según esquema y coordenadas de la inspección Parada Programada 1980), luego de llenar con agua desmineralizada (a 60°C) y hasta la altura de los tubos, el lado secundario del Generador, además fue necesario inyectar fluoreceína y presurizar hasta 40 Kg/cm<sup>2</sup> (máximo  $\Delta p$  posible).

AGOSTO 1983

| a) A 500 mm de la entrada de hombre:<br>- en la entrada de hombre (cerrada) | L.B. - L.R.<br>= 5,00- 1,80 R/h |
| b) En el medio de la entrada de hombre:<br>- sobre la entrada de hombre (abierta) | = 12,00-15,00 R/h |
| c) En el centro de la calota | = 30,00-23,00 R/h |
| d) En el centro de la planchuela divisoria (contacto) | = 15,00-18,00 R/h |
| e) En contacto con la placa tubo | = 50,00-30,00 R/h |

El tubo dañado se obturó en las dos posiciones de la placa tubo mediante tapones explosivos.

En lo referente al taponamiento, y si bien solo se ha tenido una sola experiencia de obturación en lo que a personal de la CNA I respecta, es importante disminuir al máximo posible los niveles de exposición en las calotas ya sea mediante la inyección de vapor o agua pesada a presión.
