# **APLICACION DE LA METALOGRAFIA NO DESTRUCTIVA PARA LA EVALUACION CUANTITATIVA DE LA FRAGILIZACION POR REVENIDO DE UN ACERO FERRITICO**

**APLICACIÓN DE LA METALOGRAFÍA NO  
DESTRUCTIVA PARA LA EVALUACIÓN  
CUANTITATIVA DE LA FRAGILIZACIÓN POR  
REVENIDO DE UN ACERO FERRÍTICO<sup>(\*)</sup>**

<sup>(\*)</sup> Tesis para optar al título de "*Magister en Ciencia y Tecnología de Materiales*"

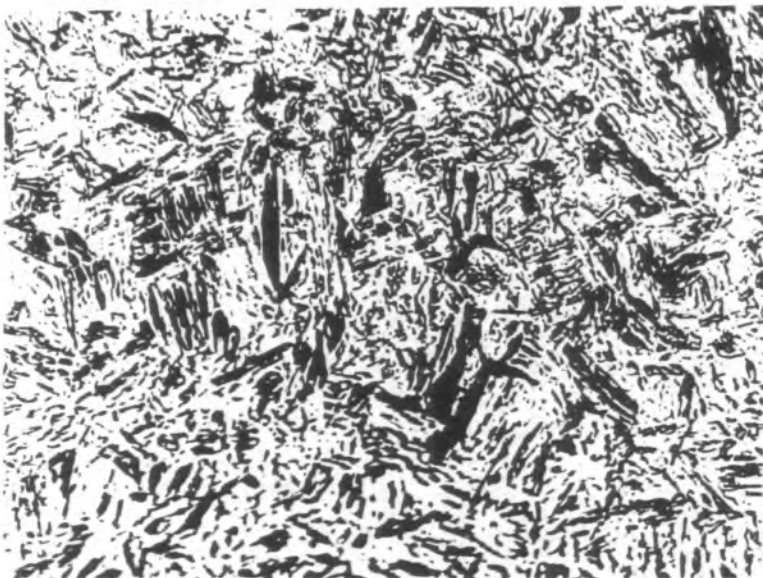
X1000

**Fotografía No.4.5** Martensita en forma de agujas (probeta 9, Temple). Reactivo de ataque Nital 2, (MO).

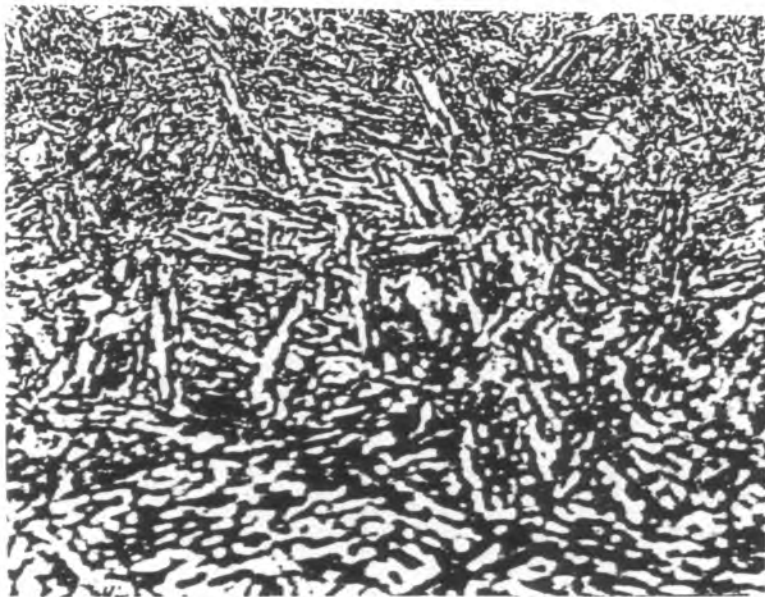
**X1000**

**Fotografía No.4.8** Martensita en forma de agujas y carburos finos homogéneamente distribuidos (probeta 8, T&R). Reactivo de ataque Nital 2, (MO).

Las fotografías 4.7 a 4.9 presentan las microestructuras observadas después del tratamiento térmico de temple y revenido. Nótese que aparecen bandas de segregación y que éstas coinciden con la dirección de laminación.

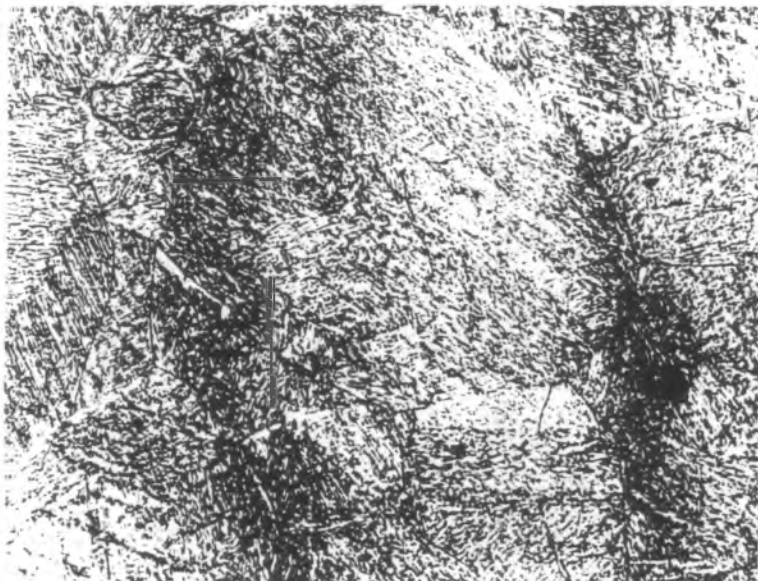
**Fotografía No.4.42** Microestructura observada después de realizado el ensayo de ataque químico o PAE Test. Probeta templada y revenida más TI (62 h) de tamaño de grano grande.

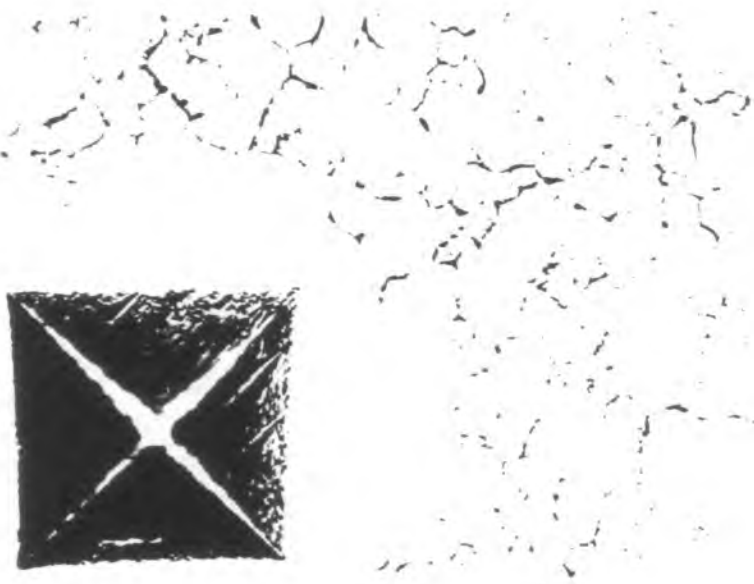
**Fotografía No.4.45b** Microestructura después del PAE Test con la impronta vicker colocada sobre una de las bandas de alta segregación (microestructura con 70 % de bordes de grano).

Las fotografías 4.45a, b, c y d, muestran la secuencia de pulido para determinar el 100 % de los bordes de grano borrados, utilizando la técnica de observación al microscopio óptico. Como se mencionó con anterioridad, esta técnica puede ser complementada con el método gráfico; sin embargo para los fines de determinar la eficacia del ataque químico no se consideró necesaria, pues en el objetivo básico fue ver si en tensioactivo funcionaba o no.

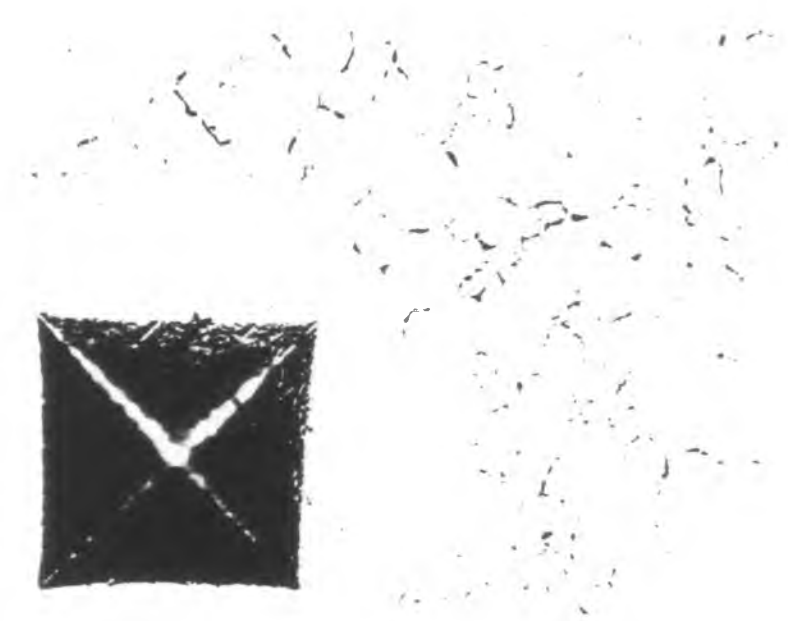
**Fotografía No.4.45c** Microestructura después del PAE Test con la impronta vicker colocada sobre una de las bandas de alta segregación (microestructura con 40 % de bordes de grano).

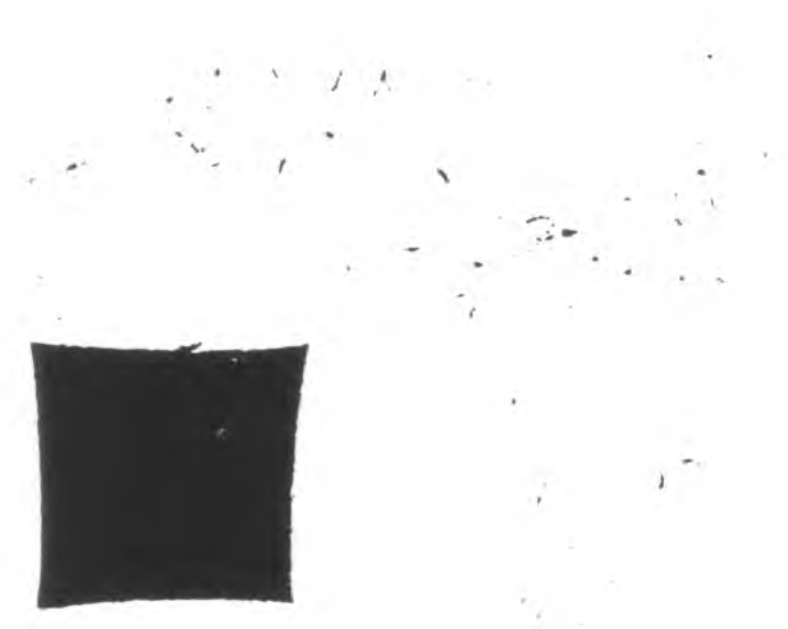
**Fotografía No.4.45d** Microestructura después del PAE Test con la impronta vicker colocada sobre una de las bandas de alta segregación (microestructura con 10 % de bordes de grano).

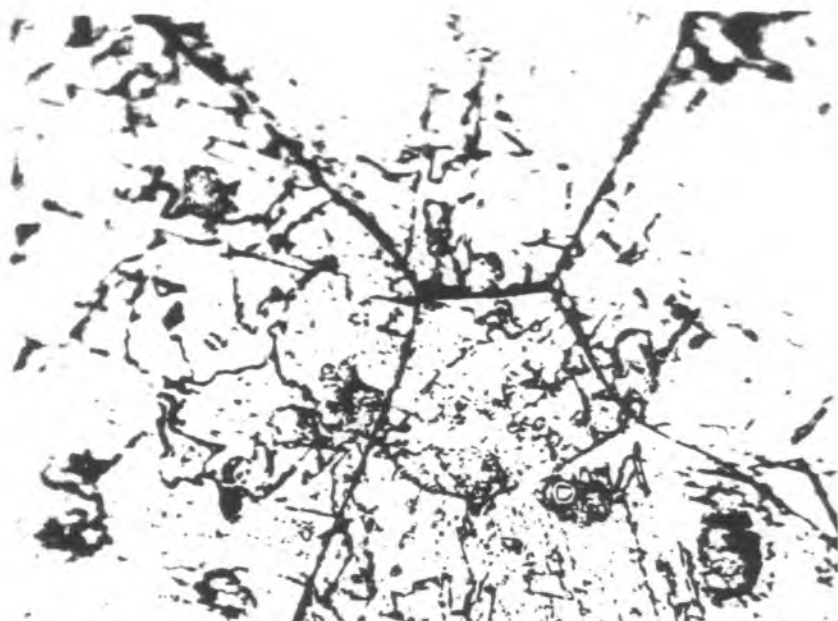
**Fotografía No.4.46c** Microestructura observada a partir de réplicas metalográficas. Técnica de enfoque-desenfoco para la medición de la altura de las crestas en la réplica. Probeta templada y revenida más TI (62 h) de tamaño de grano grande. (2  $\mu\text{m}$ )

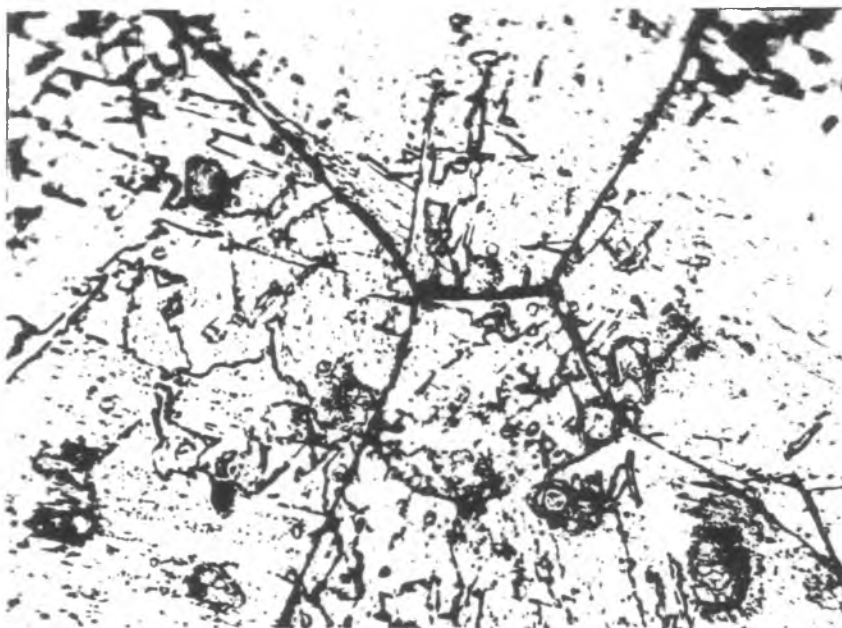
**Fotografía No.4.46d** Microestructura observada a partir de réplicas metalográficas. Técnica de enfoque-desenfoco para la medición de la altura de las crestas en la réplica. Probeta templada y revenida más TI (62 h) de tamaño de grano grande. ( $3.5\ \mu\text{m}$ )
