# **ESTUDIO DEL DESGASTE DE MATERIALES COMPUESTOS DE MATRIZ DE ALUMINIO**

## **Estudio del Desgaste de Materiales Compuestos de Matriz de Aluminio(\*)**

***(\*) Tesis para optar al título de Magister en Ciencia y Tecnología de Materiales***

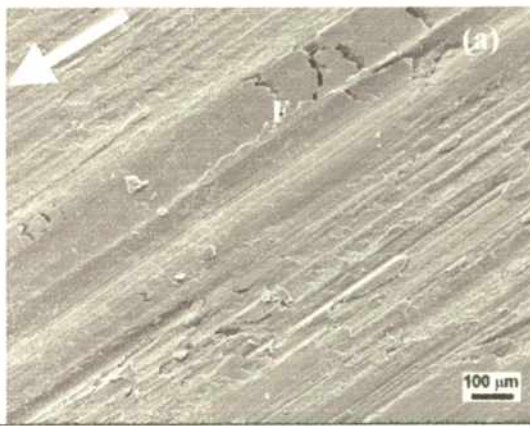
**Figura 7.3**

**p4: AA6061 /  $\text{Al}_2\text{O}_3$  / 10 p**

- a) Superficie desgastada donde se observan los surcos debidos a abrasión, material adherido y fisuras superficiales en forma transversal a la dirección de deslizamiento junto a la marca F.
- b) Borde de salida mostrando rebaba, además se observan cráteres
- c) Espectro de una zona de la superficie desgastada, se ven picos Fe, Al y Au.

Respecto a las fisuras en la superficie, fueron observadas solamente en la probeta de AA6061 /  $Al_2O_3$  / 10p, en sentido perpendicular a la dirección de deslizamiento y de corta longitud, ver la figura 7.3.a. En las demás probetas reforzadas con alúmina no se observaron fisuras.

En lo referente a los cráteres se encontraron principalmente en las probetas con 15% de refuerzo, con las matrices de AA1060 y AA6061, ver las figuras 7.1.a y 7.2.a; estos cráteres son de gran tamaño y están distribuidos sobre toda la superficie sin preferencia sobre una zona en particular. En cambio, en las otras probetas no fueron abundantes, observándose solamente en algunos sectores de la superficie y de tamaño pequeño, por ejemplo en la figura 7.3.b se observan cráteres cercanos a la zona de salida.

En cuanto al material adherido, observado en todos los materiales compuestos ensayados, se lo encuentra pegado sobre zonas que presentan surcos de desgaste, formado en una etapa previa. Como se ven en las figuras 7.3.a; 7.4.a; 7.5.a; 7.8.a; 7.9.b; 7.10.a. Un razonamiento que permite explicar las zonas similares a cráteres donde se observan surcos de abrasión en el fondo, ver la figura 7.5.a, sería que el material una vez adherido se va esparciendo paulatinamente y cubriendo grandes porciones de la superficie, eventualmente se encuentra con otro frente de material adherido que sufre el mismo efecto, en esos casos puede formarse una unión a tope, cubriendo completamente la superficie antes expuesta. En cambio, si se interrumpe el ensayo antes de unirse puede presentar el aspecto de cráteres en cuyo fondo se ven surcos de abrasión.

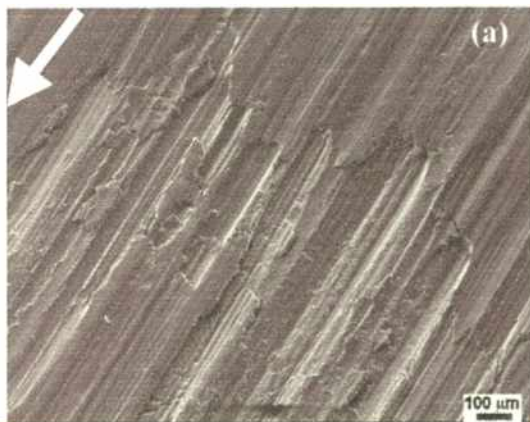
**Figura 7.4**

**p5 AA6061 /  $\text{Al}_2\text{O}_3$  / 5 p**

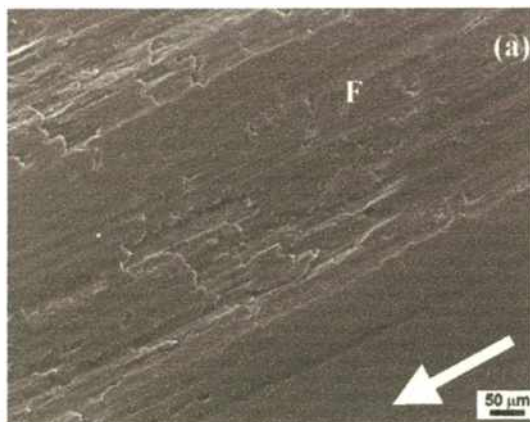
**Figura 7.8**

**p9: AA6061 / B<sub>2</sub>Ti / 10 p**

Se encontraron fisuras superficiales, con orientaciones perpendiculares a la dirección de deslizamiento, especialmente en la probeta más reforzada, ver figura 7.8.a y 7.9.b.

Material adherido fue encontrado en toda la superficie en contacto, aunque hubo zonas en donde no se cubrió totalmente con material nuevo, ver la figura 7.8.a, observándose los surcos formados en etapas anteriores. También se detectó hierro, mediante EDAX, y se tomaron lecturas representativas de la superficie de cada una de las probetas, mostradas en las figuras 7.7.c, 7.8.c y 7.9.c, donde se destacan los picos de hierro y los picos de titanio. El titanio detectado por EDAX no pudo ser vinculado a partículas de refuerzo iniciales, B<sub>2</sub>Ti de 10 µm, en la superficie desgastada, pues el titanio detectado estaba disperso de manera homogénea en la superficie desgastada.

Respecto al material adherido en el borde de salida, formando rebaba, se encontró en todos las probetas de compuestos y monolítico, mostradas en las figuras 7.1 a 7.11. En algunos casos se formaban rulos, ver la figura 7.8.b, y en otros la rebaba era
