I CONFERENCIA REGIONAL SOBRE ENSAYOS NO DESTRUCTIVOS

ANALISIS DE LINGOTES DE ZIRCALOY-4 MEDIANTE TECNICAS DE ULTRASONIDO

ANÁLISIS DE LINGOTES DE ZIRCALOY-4 MEDIANTE TÉCNICAS DE ULTRASONIDO.

Proyecto Planta Piloto FAE, Gerencia de Desarrollo, C.N.E.A.

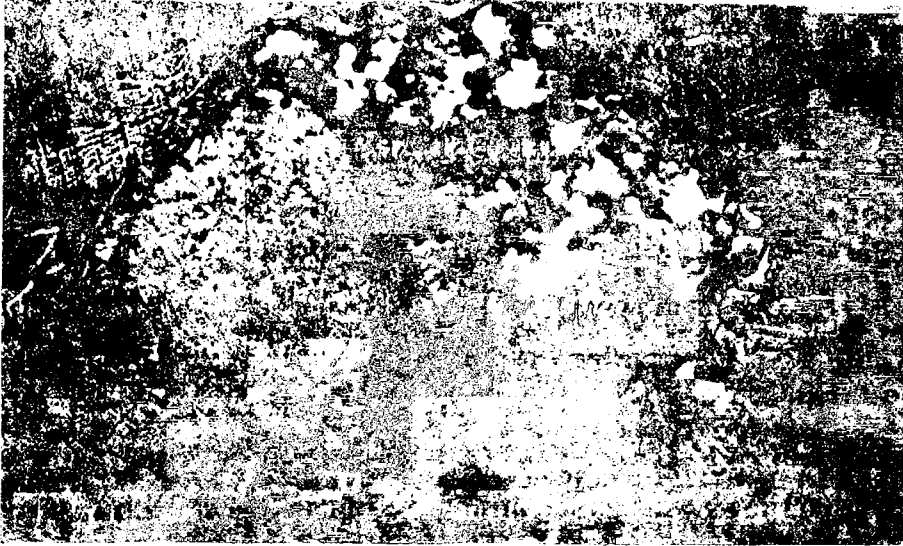
Fig. 8: Corte transversal de la chapa 1033 a la altura del defecto D₃₄ mostrado en figura 5. Superficie pulida con alúmina N° 2. Aumento 36 x.

- a) Las inclusiones observadas tienen 1 y 5 mm de diámetro.
- b) Las inclusiones son circonio puro no aleado. La ausencia de los aleantes del Zircaloy-4 indicaría que dichas inclusiones no se disolvieron durante el proceso de fusión.
- c) Una de las inclusiones, la denominada 34, polarizaba la luz, mostrando una típica estructura equiaxial alfa.

Estos hechos y la alta dureza y fragilidad de las inclusiones indicaban que se encuentran fuertemente contaminadas, por un elemento estabilizador que podría ser nitrógeno.
