TE 18/85

ANALISIS DE DEFECTOS EN TUBOS DE ACERO CON COSTURA

M SARRATE, L. DE VEDIA Y L. VELO

Para ser presentado a las V JORNADAS METALURGICAS de la S.A.M., setiembre 1972

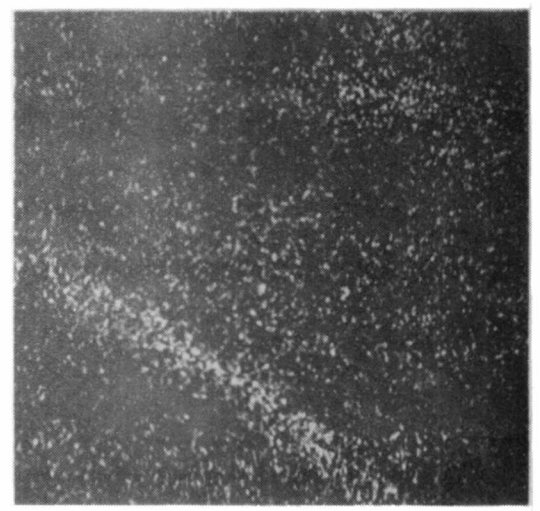
La microsonda electrónica detectó que el defecto en cuestión es una inclusión del tipo silicato orientado según el flujo del material. Las figuras 3 y 4 muestran la probeta atacada con nital 2% con diferentes aumentos; los N°s 5 y 6, el mismo defecto sobre la probeta sin atacar, en la que puede verse la zona estudiada en la microsonda. Es un caso de defecto propio de la chapa.

Fig. 11. Muestra: Fig. 3  
Imagen electrónica. 100X100  $\mu$

Fig. 12. Misma zona. Imagen X  
Si  $K\alpha_1$  100 X 100  $\mu$

Fig. 13. Misma zona. Imagen X.  
Ca  $K\alpha_1$  100 X 100  $\mu$

Fig. 14. Misma zona. Imagen X  
Mn  $K\alpha_1$  100 X 100  $\mu$

Fig. 15. Misma zona. Imagen X  
S  $K\alpha_1$  100 X 100  $\mu$

Fig. 16. Misma zona. Imagen X  
O  $K\alpha_1$  100 X 100  $\mu$

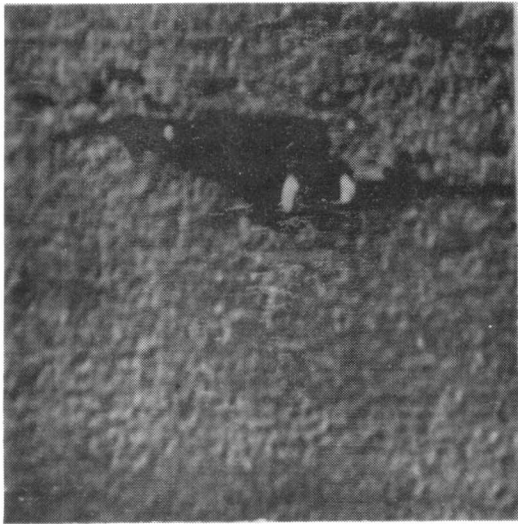
Fig. 9 y 10: Metalográficamente se observan inclusiones alineadas según el flujo de material y en las líneas de unión. El análisis con microsonda electrónica confirmó estos resultados detectando la presencia de un sílico-aluminato de Ca.

Fig. 23. Muestra: Fig. 9  
Imagen electrónica 200 X 200  $\mu$

Fig. 24. Misma zona. Imagen X  
Si  $K\alpha_1$  200 X 200  $\mu$

Fig. 25. Misma zona. Imagen X  
Ca  $K\alpha_1$  200 X 200  $\mu$

Fig. 26. Misma zona. Imagen X.  
Al  $K\alpha_1$  200 X 200  $\mu$
