**MAESTRIA EN  
CIENCIA Y  
TECNOLOGIA  
DE MATERIALES**

# **CARACTERIZACIÓN DEL COMPORTAMIENTO FRENTA AL DAÑO POR HIDRÓGENO DE UN ACERO PARA GASODUCTOS**

Hydrogen damage resistance of a pipeline (API 5L X70) has been evaluated.

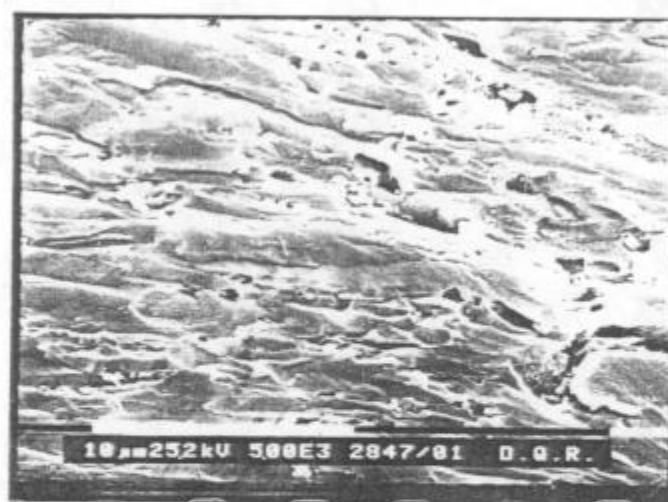
Foto 52. Presencia de cavidades típicas de la fractura dúctil. Probetas traccionadas con carga de hidrógeno. 5000X.

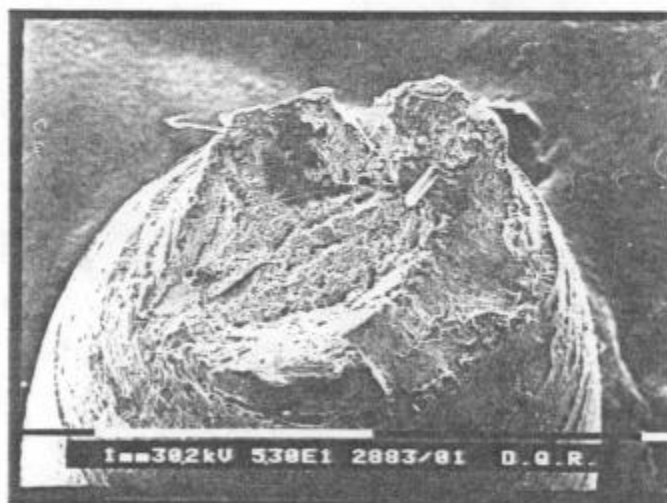
Foto 59. Superficie de fractura de probeta traccionada en medio  $H_2S$ . Fractura dúctil y algunas regiones frágiles. 40X.
