"INFLUENCIA DE LOS TRATAMIENTOS SUPERFICIALES EN LA SUCEPTIBILIDAD A LA CORROSION BAJO TENSIONES EN VAINAS DE ZRY-4"

C.N.E.A. - Gerencia de Desarrollo - Departamento Combustibles Nucleares

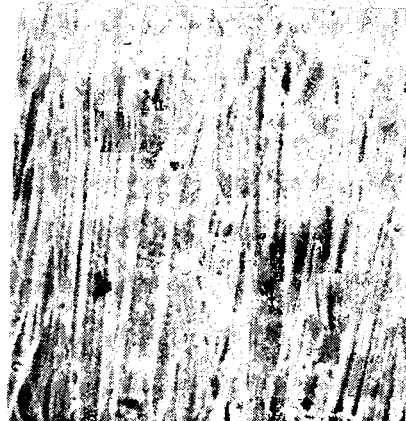
FIG 15
x 5700

La figura 15 muestra la superficie interior del tubo luego de decapada y antes de ensayar en la cual no se observan ese tipo de defectos.

Los resultados obtenidos en ensayos de tubo presurizado con Iodo, indican que se aumenta el tiempo de falla cuando estos han recibido un tratamiento previo, que elimine una pequeña capa de su superficie interior. Esto es debido a que con la eliminación de dicha capa se eliminan también los pequeños defectos superficiales.
