**MAESTRIA EN  
CIENCIA Y  
TECNOLOGIA  
DE MATERIALES**

**APLICACIÓN DE LA GAMMAGRAFÍA  
PARA EL ESTUDIO DE LA CORROSIÓN  
DEL ACERO EN ESTRUCTURAS  
DE HORMIGÓN ARMADO**

**Natalia M. Gaillard**

(\*) Tesis para optar al título de *Magister en Ciencias y Tecnología de Materiales*

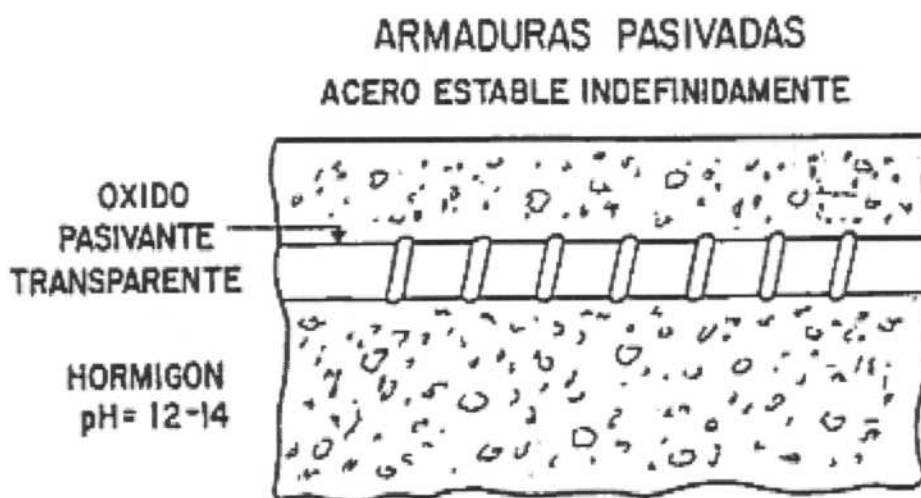
Figura 1.2: Doble acción protectora del hormigón sobre las barras de refuerzo.

Además de las ventajas estructurales que resultan de la combinación de ambos materiales, el hormigón actúa como barrera física de las armaduras respecto del medio ambiente y posee características químicas que le ofrecen al acero una apropiada protección contra la corrosión, ya que la durabilidad de las estructuras de hormigón armado es el resultado natural de la acción protectora, de doble naturaleza, que el hormigón ejerce sobre el acero, (Figura 1.2). No obstante ello, se comprobó que con el tiempo el hormigón armado se deteriora, tanto debido a procesos de degradación del propio hormigón, como por la corrosión de las armaduras.

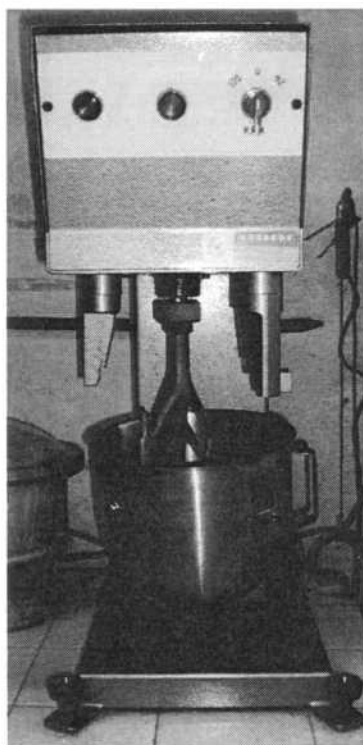
**Figura 2.1:** Fotografía de la mezcladora de mortero utilizada.

En la figura 2.1 se muestra una fotografía de la mezcladora utilizada.
