CNEA-NT 6/75  
PMM/I-185

COMISION NACIONAL DE ENERGIA ATOMICA  
DEPENDIENTE DE LA PRESIDENCIA DE LA NACION

BRAZING DE TERMOCUPLAS PASANTES A TAPONES  
PARA DISPOSITIVOS DE IRRADIACION

Proyecto PNUD 72/019: "Tecnología de Cápsulas de Irradiación"

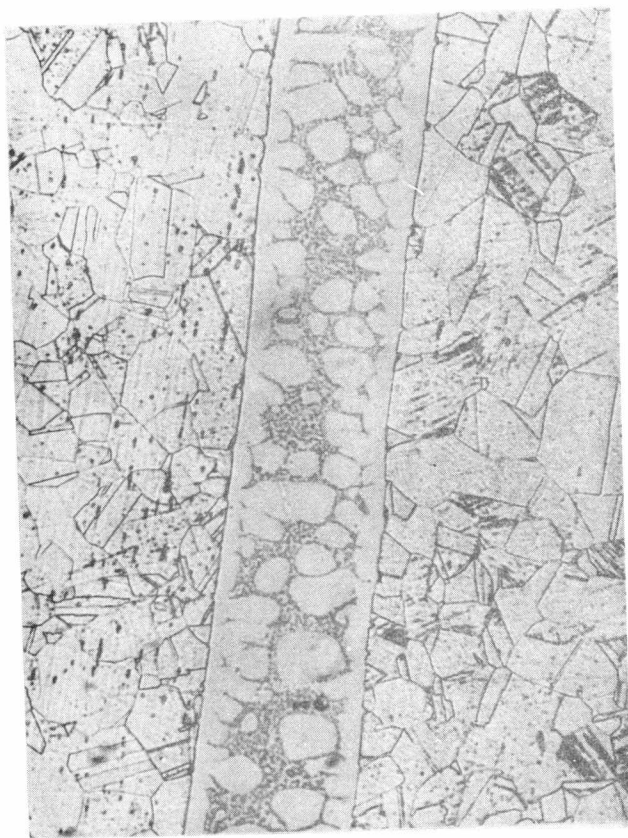
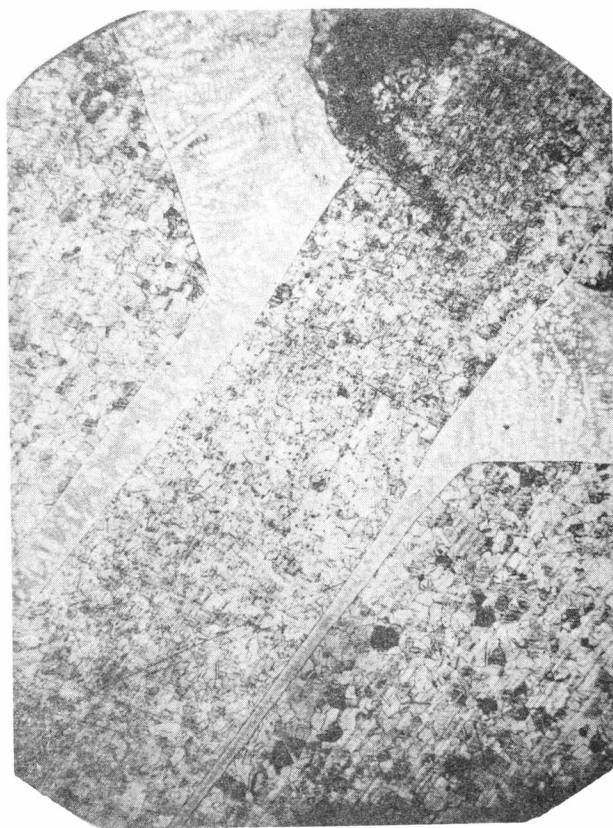
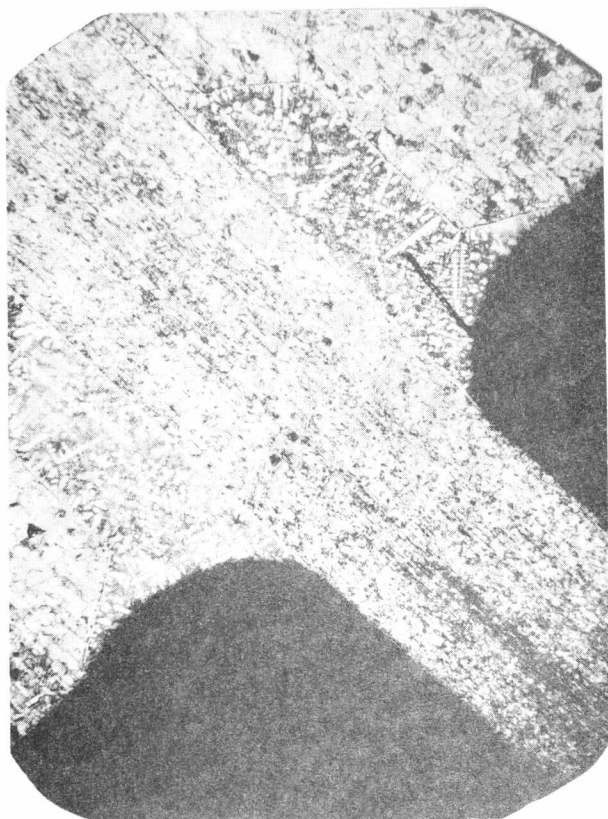
Figura 8

Figura 8- Fotomicrografías de la zona de brazing de la probeta B - 10 (alambre pasante)  
a) , d) e) y f) cortes longitudinales a distintos aumentos.

b) corte longitudinal en la zona superior de la probeta, mostrando la copa profunda (zona de deposición del material de aporte).

c) corte longitudinal en la zona inferior de la probeta.

| Probeta | Geometría | Horno | Potencia<br>KV | Ciclaje térmico | Tiempo de<br>soldadura<br>(Seg) | Observaciones |
|---|---|---|---|---|---|---|
| B-10<br>(alambre) | C.P. | R | 0.7 | 2 ciclos en 0.1 KV y 1 en<br>0.25 KV, total 4 min. 44<br>seg. | 80 | Soldadura exitosa. Erosión intergranular.<br>Disolución leve en la zona de depósito<br>de aporte (Fig. 8). |

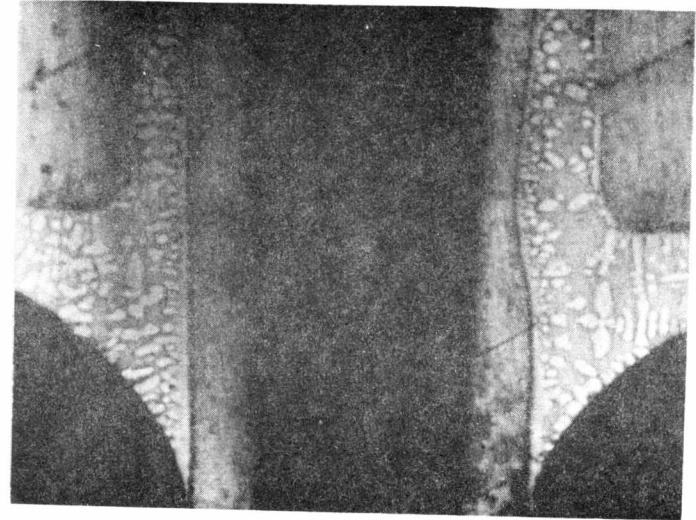
Figura 12

Figura 12- Fotomicrografías de zonas de brazing de los tapones C - 4 (4 alambres y 2 termocuplas pasantes).

a) tapón superior, parte superior (termocupla)

b) tapón superior, parte inferior de a).

c) tapón inferior, parte superior (alambre)

d) tapón inferior, parte inferior de c)

e) tapón inferior, parte superior (termocupla)

f) tapón inferior, parte inferior de e).

| Probeta | Geometría | Horno | Potencia<br>KV | Ciclaje térmico | Tiempo de<br>soldadura<br>(Seg) | Observaciones |
|---|---|---|---|---|---|---|
| C-4<br>(2 tapones<br>con 4 alambres y 2<br>termocuplas) | C.P. | T <sup>(5)</sup> | 6 | Tapón superior: 3 ciclos<br>en 3 KV, 3 min. 17 seg.,<br>luego 1 en 5 KV de 1 min.<br>30 seg. | 390 | Soldadura exitosa. Erosión intergranular.<br>Leve disolución en la zona inferior de una<br>termocupla. No hay disolución alrededor<br>del alambre. |
| | | | | Tapón inferior: 2 ciclos<br>en 3 KV, 3 min. 30 seg. | 320 | Id. tapón superior. También disolución<br>zona de depósito de aporte. Fig. 12. |

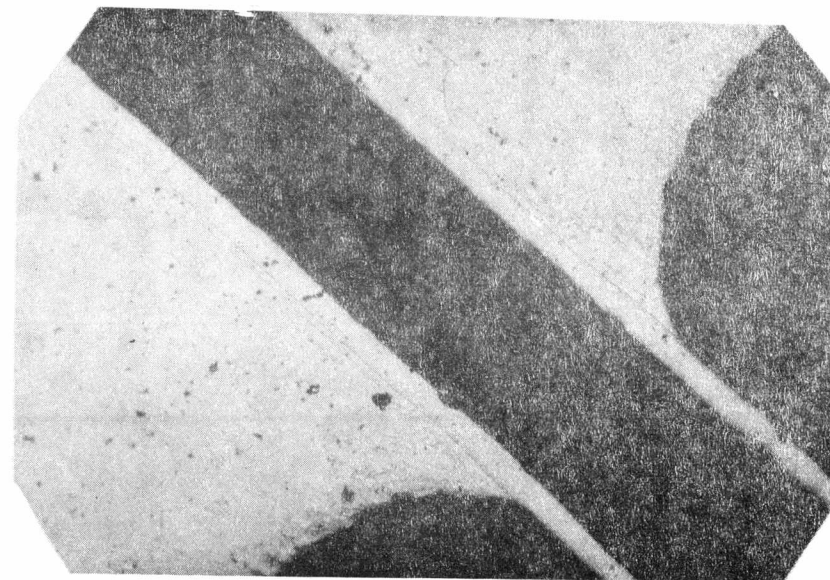
Figura 13

Figura 13- Fotomicrografías de zonas de brazing de los tapones C - 5 (3 alambres y 3 termocuplas)

a) tapón inferior, parte superior (termocupla)

b) tapón inferior, parte inferior (alambre)

c) tapón superior, parte superior (termocupla)

d) tapón superior, parte inferior de c)

- e) tapón superior, parte superior (termocupla)
- f) tapón superior, parte inferior de e)

| Probeta | Geometría | Horno | Potencia<br>KV | Ciclaje térmico | Tiempo de<br>soldadura<br>(Seg) | Observaciones |
|---|---|---|---|---|---|---|
| C-5 <sup>(6)</sup><br>(tapón doble<br>3 alambres<br>y 3 termocuplas) | C.P. | T | 7 | 2 ciclos en 3 KV, 4 min.<br>35 seg. | 90 | Id. C-4 (Fig. 13) |
