ENSAYOS NO DESTRUCTIVOS EN LA FABRICACION DE COMPONENTES DE BOMBAS PRINCIPALES PARA SERVICIO NUCLEAR

Angel LOZANO
Daniel SOUBIE
Hugo CALLEJA

Departamento INEND
Comisión Nacional de Energía Atómica

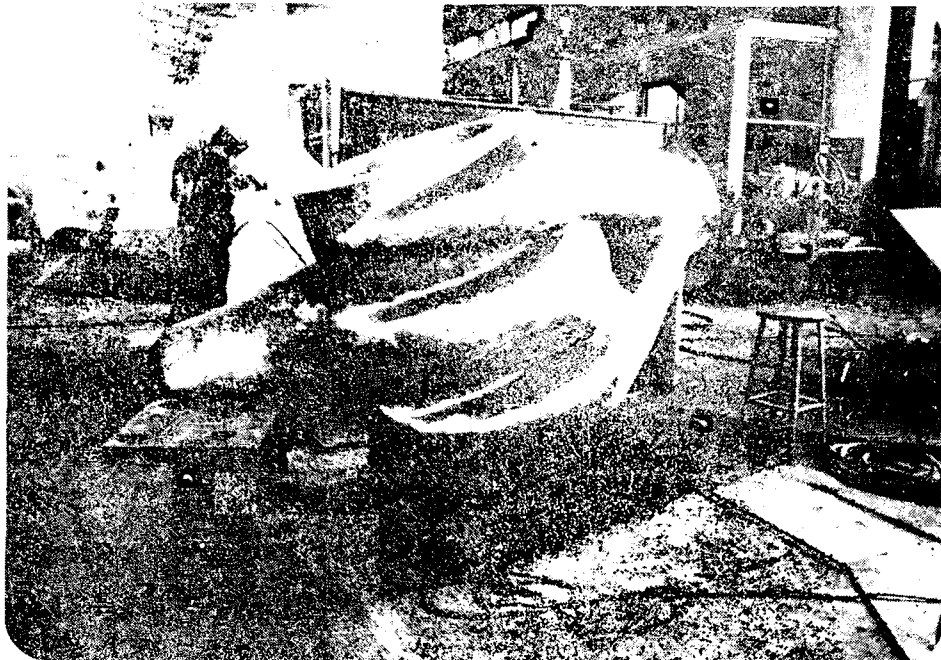
Es una carcasa de doble cuerpo construida de acero austenítico tipo CF8, su peso de 4500 Kg. El espesor máximo a examinar de 130 mm y los espesores comunmente encontrados del orden de 35 mm. La longitud entre boca de entrada y salida alcanza a 2100 mm, la altura 1100 mm y un ancho máximo de 1250 mm.

FIG. 1 CARCASA BOMBA MODERADOR
