# REVISTA DE LA CNEA

Año XIV - Número 53-54 Enero - Julio 2014

## Durabilidad de un hormigón armado candidato para la construcción del repositorio de residuos radioactivos de nivel bajo y medio de actividad

DUFFÓ G. (1,2,3), ARVA E. (1,4), SCHULZ F. (2,3) VAZQUEZ D. (1,3) - (1) Gerencia de Materiales - Comisión Nacional de Energía Atómica - (2) Consejo Nacional de Investigaciones Científicas y Técnicas (CONICET) - (3) Universidad Nacional de Gral. San Martín - (4) Programa Nacional de Gestión de Residuos Radioactivos - Comisión Nacional de Energía Atómica

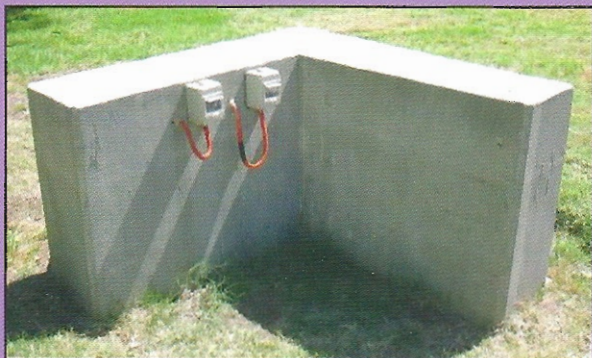
(A)

El diseño del material expuesto al ambiente exterior consistió en una pared en forma de L cuyo espesor es de 40 cm y cada brazo de la L de 150 cm de largo, cuya foto se muestra en la Figura 3 (a). Las

**Figura 3.** (a) Fotografías del prototipo de una celda del repositorio.  
(b) Armaduras de acero ubicadas en el molde antes de realizar la colada del hormigón.

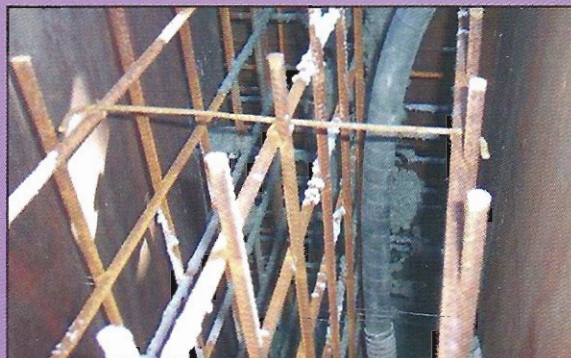
(B)

armaduras fueron las mallas metálicas mencionadas para las probetas en ambiente de laboratorio (Figura 3 (b)).

La explicación a este fenómeno la encontramos en que las barras de refuerzo a emplearse en las probetas de laboratorio estaban libres de oxidación al momento de ser incluidas en las probetas (Figura 2 (b)), mientras que las armaduras del prototipo permanecieron expuestas durante 4 meses a la intemperie (ambiente urbano semi-industrial), antes del hormigonado, razón por la cual se encontraban recubiertas por una capa de óxido (Figura 3 (b)).
