EXPERIENCIAS EN LA APLICACION DE LA  
TERMOGRAFIA (PARTE II)

Alberto M. MENDER

INEND - C.N.E.A. - R. ARGENTINA.-

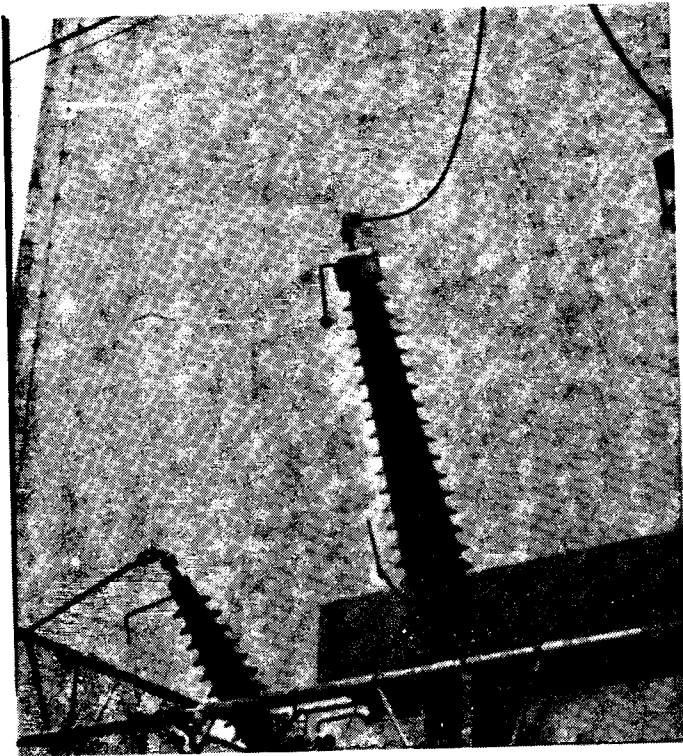
Como continuación de los ensayos de laboratorio se decidió hacer ensayos en la Central Nuclear de Atucha (CNA-1) actualmente en funcionamiento. Se comenzó por el área correspondiente a líneas de alta tensión cuya imagen visible se indica a continuación.

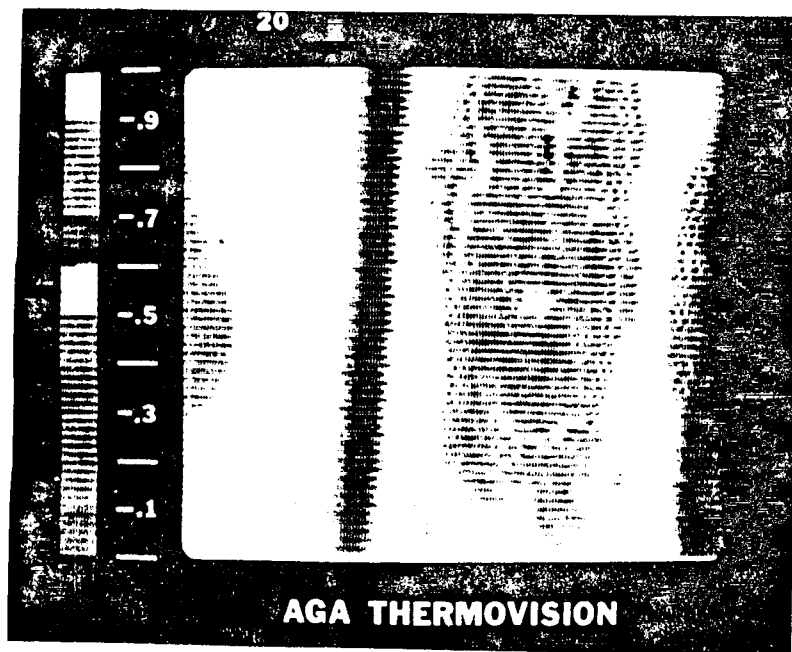
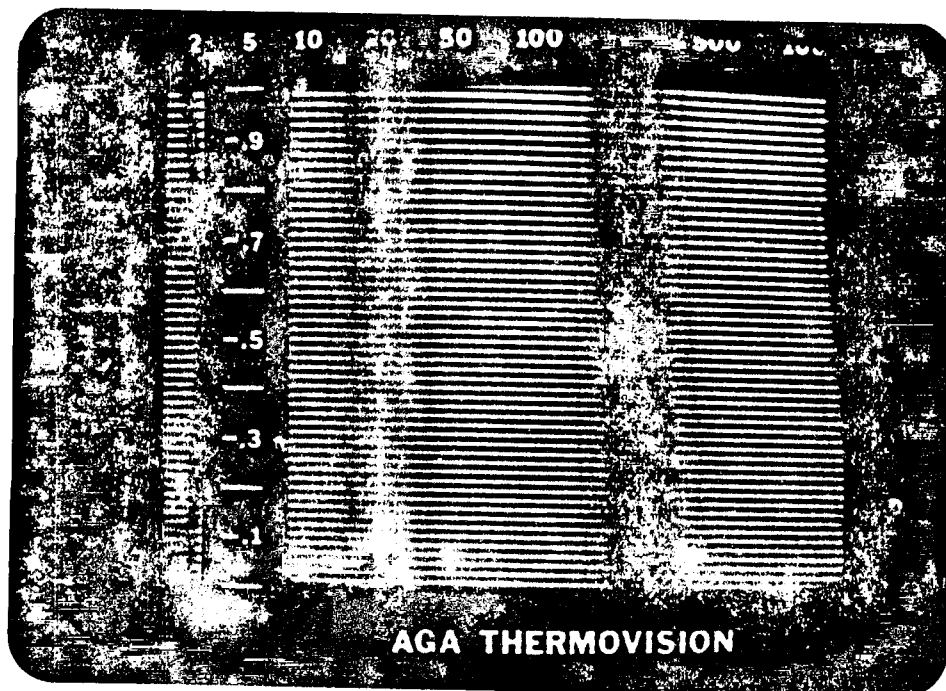
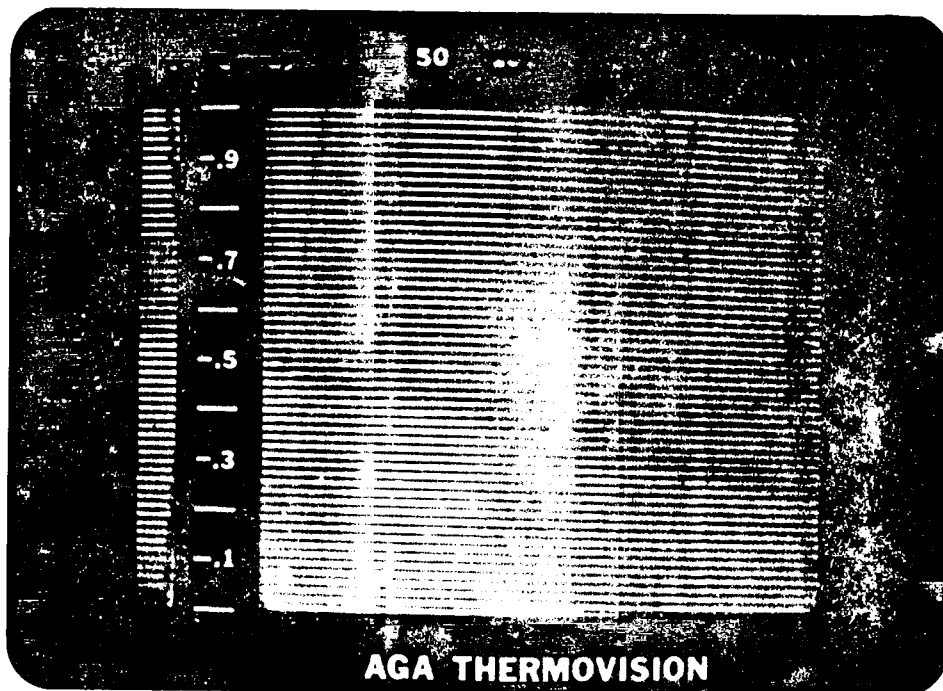
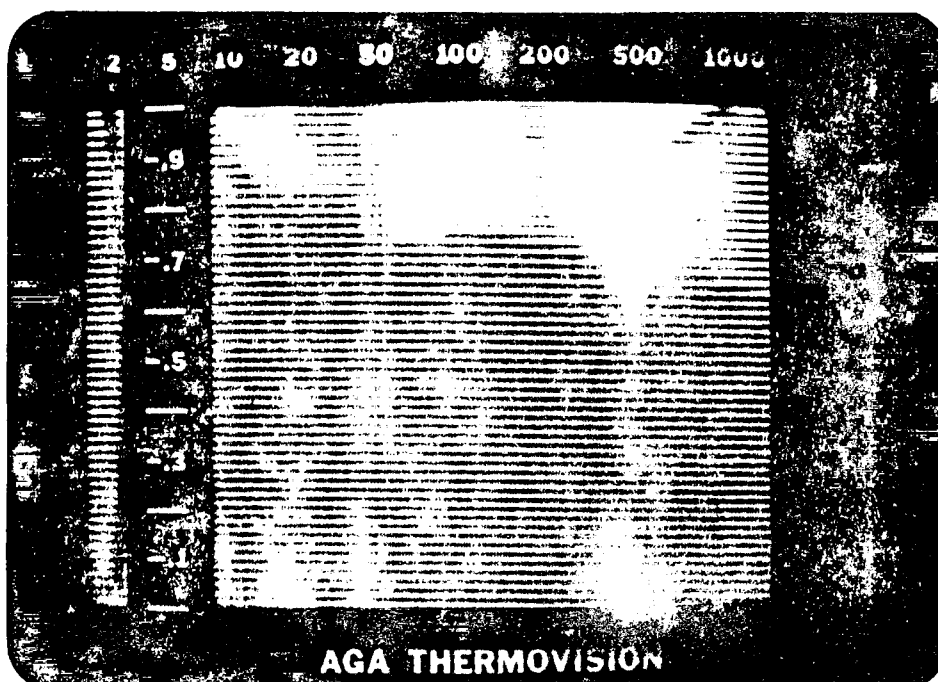
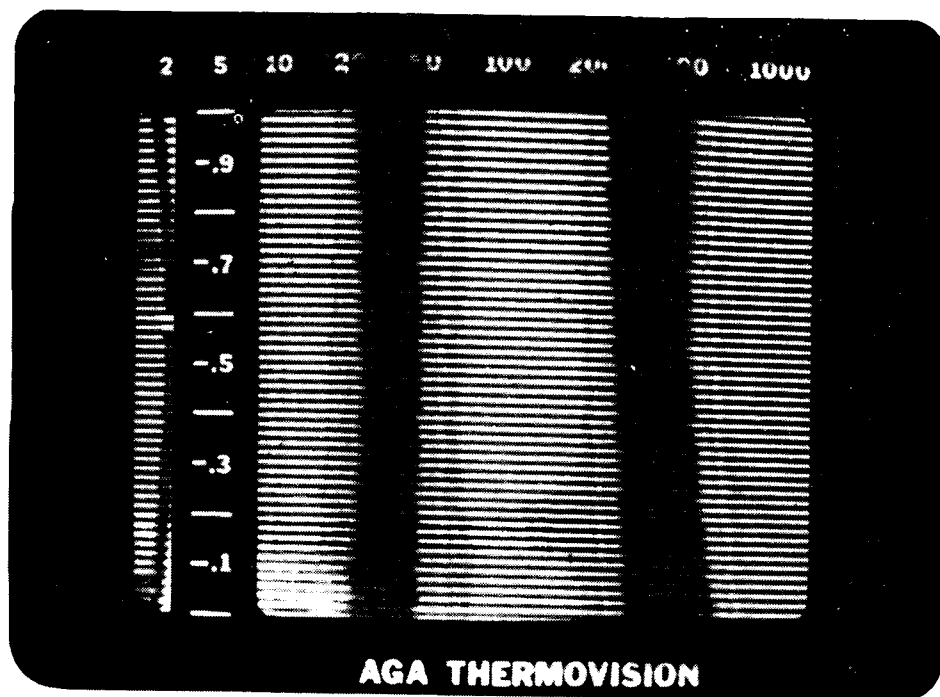
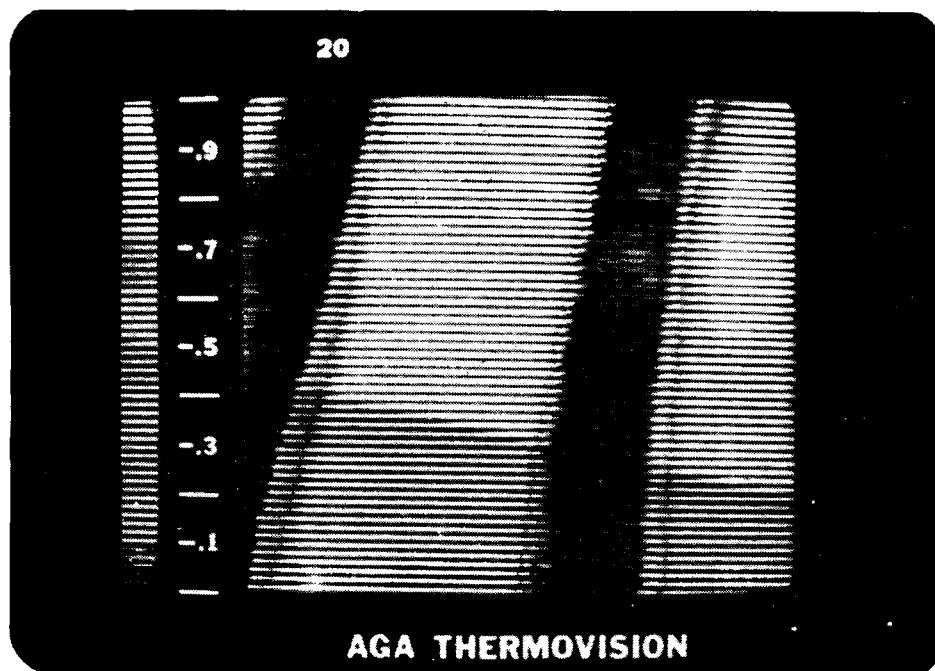
La primera experiencia en planta se realizó en una inspección de un horno de crackeo de nafta. Este horno de aproximadamente 2 m de diámetro y 5 m de altura contiene en forma vertical una pared de tubos que serpentean en su interior. Por dichos tubos circula la nafta especial para el crackeo. Luego de cierto tiempo de uso se forman deposiciones de carbón en la pared interior de los tubos que obviamente dificultan el proceso. Entonces se usó la termografía como único método rápido y preciso para determinar dichas deposiciones.

La metodología que se siguió fue de parar el funcionamiento del horno y hacer circular vapor por los tubos de manera de crear un gradiente de temperaturas desde el interior del tubo hacia el recinto del horno. Por la boca de hombre en la base del horno se introdujo la cámara infrarroja y se inspeccionaron los tubos. En las Fotografías N°8, N°9, N°10, N°11, N°12 y N°13, se pueden apreciar algunos de los termogramas obtenidos. Puede verse que aparecen tubos con distintos colores unos de otros, el color indicará, en caso de no ser idénticos, si uno está más caliente que el otro o no.

En caso de estar más frío se puede estar casi seguro que se está ante la presencia de deposiciones que impiden la conducción del calor al exterior.

Los tubos en que se encontraron deposiciones localizadas o extendidas de carbón fueron marcados. Luego se efectuó la comprobación por un método destructivo al ser reparado por sustitución.

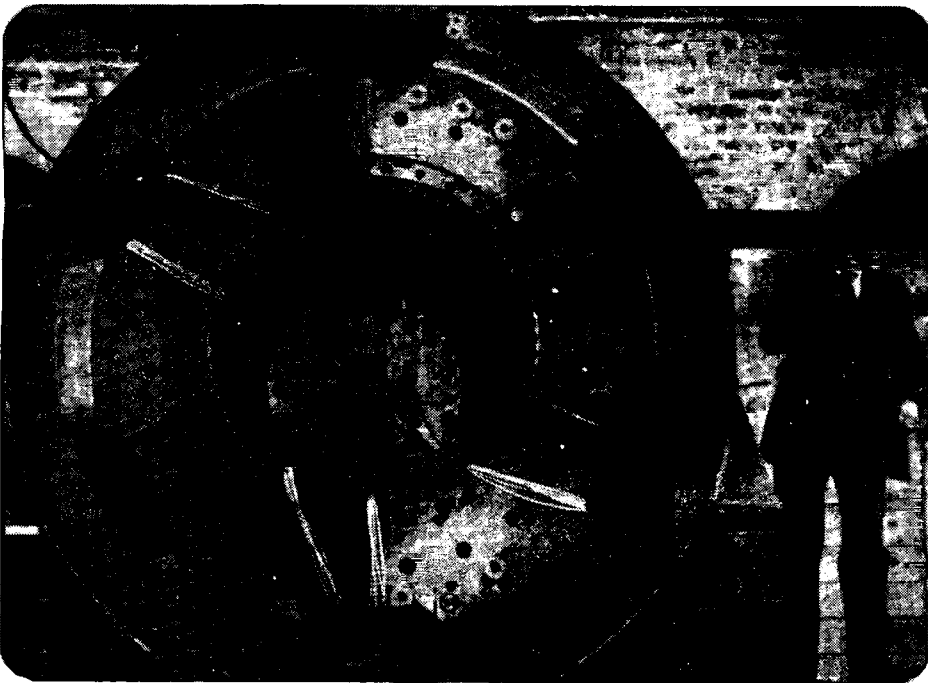
Fotografía N° 14

Veamos primero el ensayo realizado en el estator. En la fotografía N° 14 y N° 15 se puede ver el estator y el posicionamiento del equipo de termografía.

Esta máquina había sufrido problemas de aislación en su bobinado, por lo que fue reparada. Las especificaciones de fábrica del alternador aceptan variaciones de temperaturas de más o menos 5°C en el hueco del estator. Hasta hace poco, luego de la reparación, personal idóneo localizaba estas variaciones por medio de termocuplas o simplemente al tacto (realizado con la mano). Es obvio que el sistema de mediciones por los métodos mencionados no eran seguros ni eficientes para detectar problemas de aislación luego de reparada la máquina. Por lo tanto surgió la alternativa de medirlo por medio del equipo de Termografía.

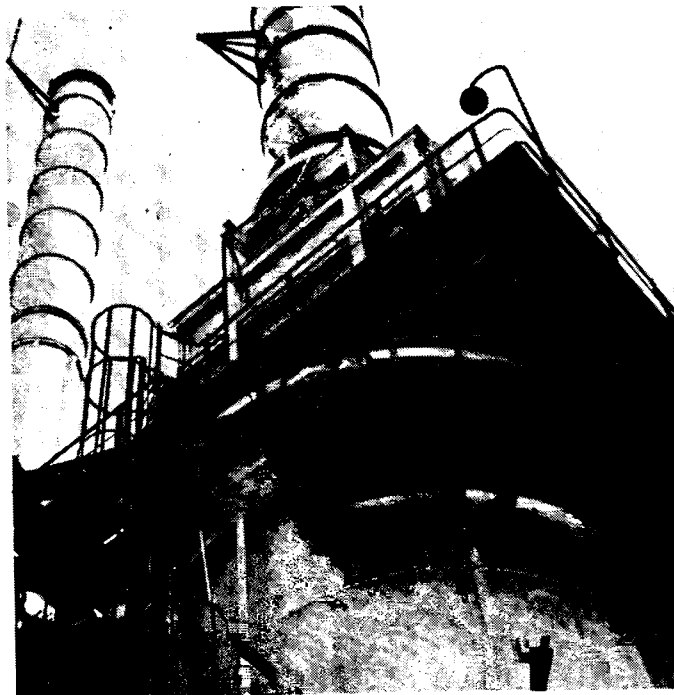
Fotografía N°27

Como nueva experiencia se mostrará ahora la inspección de un horno de una destilería petroquímica. El problema se planteaba inicialmente en determinar la temperatura de los tubos del horno sin parar el funcionamiento del horno. Esto implicaba una dificultosa inspección, por las mirillas del horno; a través de llamas. El horno es vertical como se muestra en la fotografía N°27 y los tubos están dispuestos también en dicha forma.

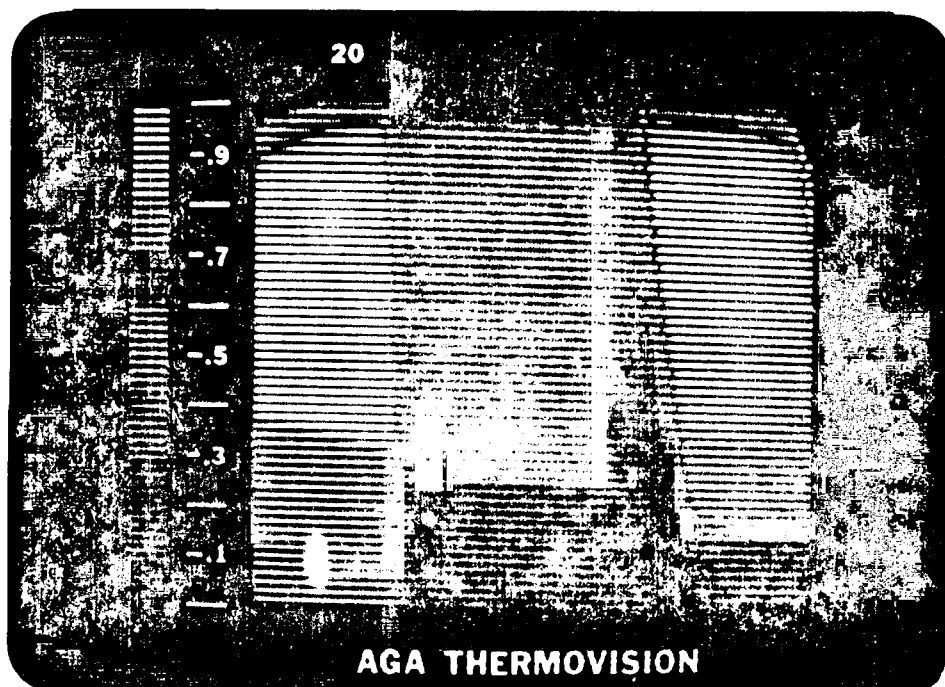
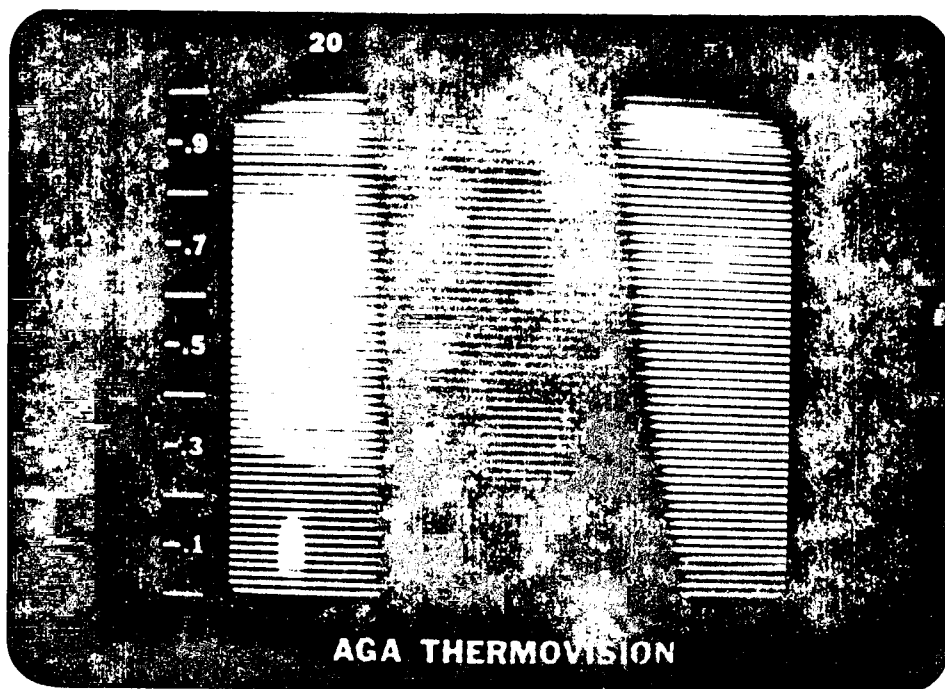
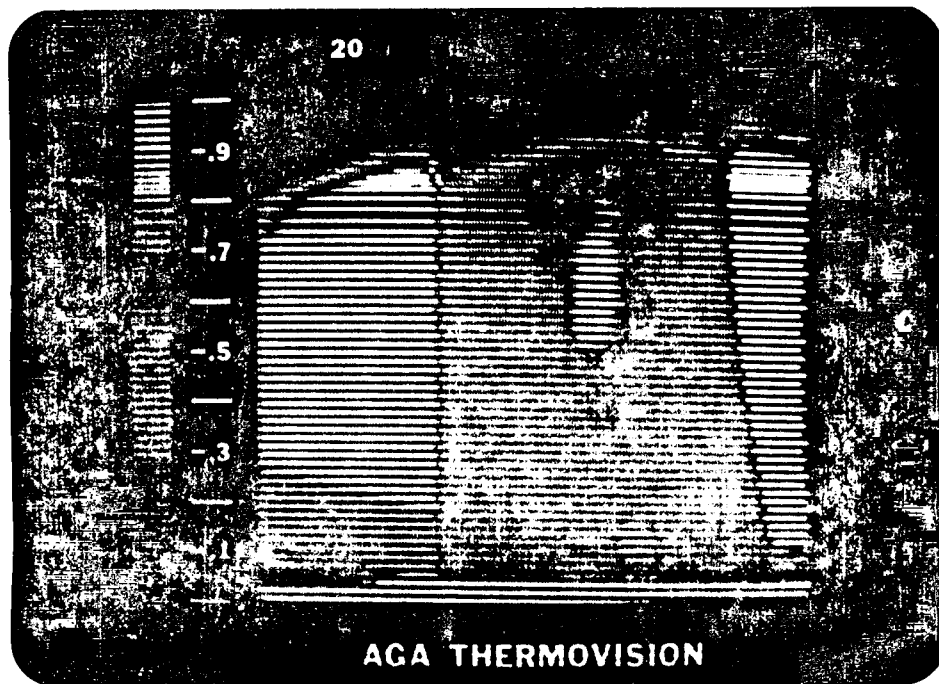
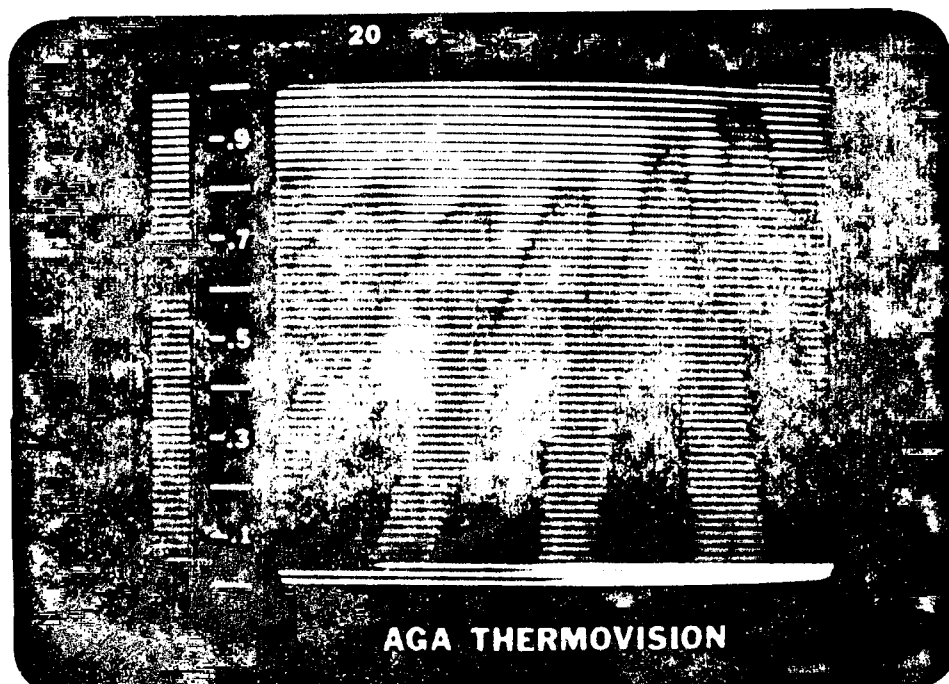
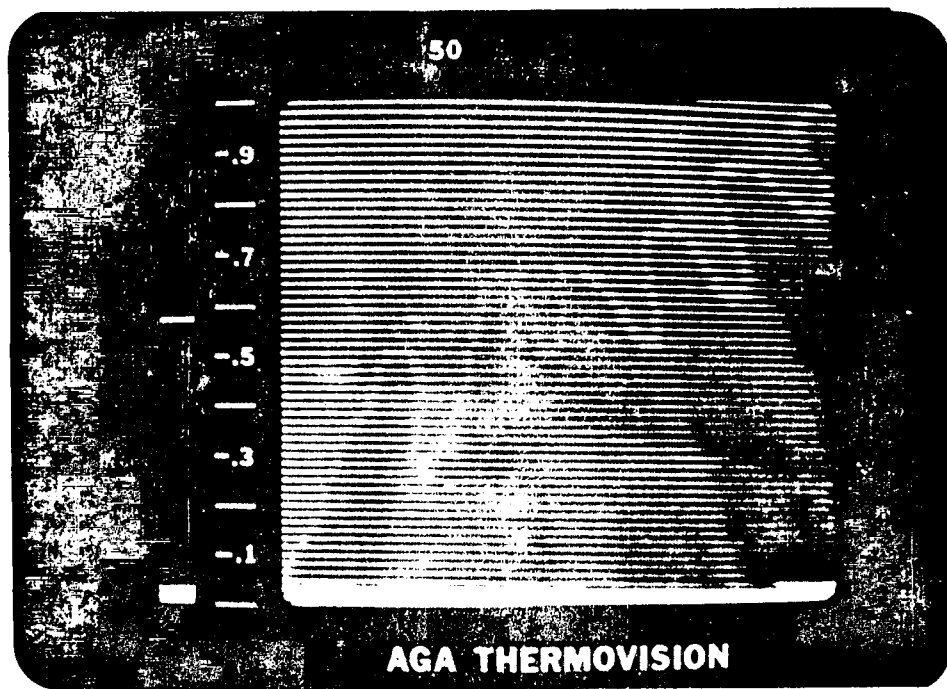
Para la determinación y verificación de la homogeneidad de temperatura dentro del horno se montó el equipo bajo del horno y se observó a través de llamas el estado del horno. Era posible hacer esto porque se puso, al equipo de termografía, un filtro especial que permite medir hasta 2.000°C y "ver" objetos a través de llamas. Lo curioso y notable fue que durante el barrido interno del horno mientras se sacaban termogramas de todas las posiciones posibles, se encontraron "Hot Spot" en algunos tubos, como se muestra en las fotografías N°26, N°29, y N°30. También se muestra la distribución dentro del horno, vista desde abajo, en las fotografías N°31, N°32, y N°33. Estos hot spot o zonas calientes en la superficie de los tubos no eran observables a simple vista aún ante la posibilidad de verlos sin el obstáculo de la llama. Es decir la superficie del tubo se observaba pareja en cuanto a su emisividad, esto permitió descartar una falsa interpretación si se presentaba una zona cuya emisividad fuera lo suficientemente baja como para indicar una zona caliente. El calentamiento de esa zona puede ser debido a un aumento del espesor de la pared por deposiciones internas o un defecto de fabricación.

En estos casos se recomienda parar el horno y hacer una verificación destructiva reemplazando el tubo.

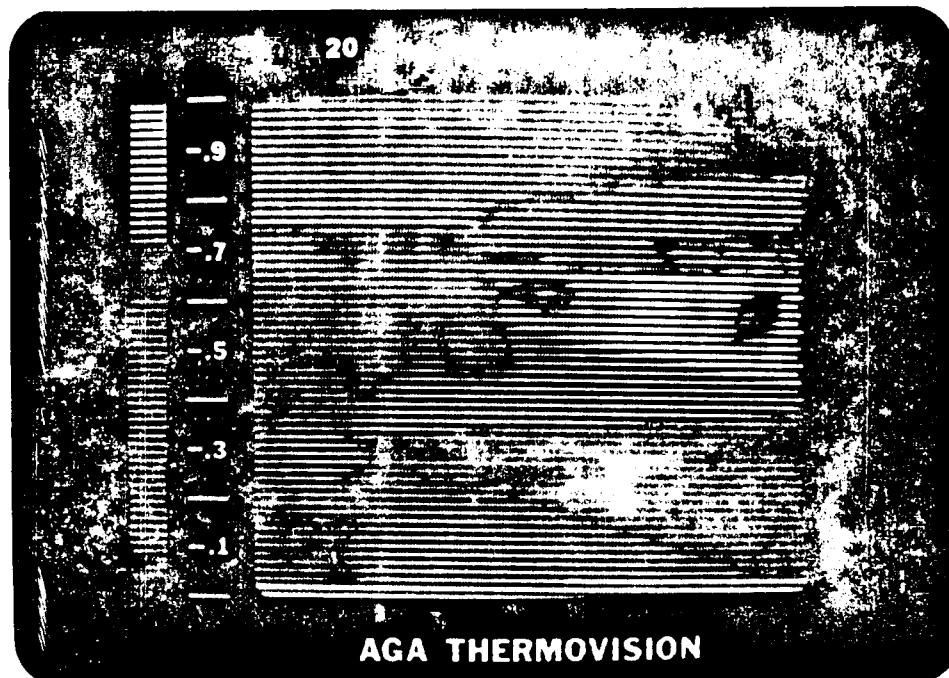
Fotografía N°39

En las fotos N°37 y N°38 se puede ver parte de los rodillos de laminación visto desde el interior de la jaula. Obsérvese que la distribución no es homogénea. El cilindro es el área mayoritaria de color blanco, pero sobre esa área aparecen zonas de otro color correspondiente a áreas más frías.

En este tipo de inspección resulta muy difícil dar interpretaciones correctas. La explicación reside en las radiaciones parásitas del medio. Los cilindros tienen una baja emisividad debido a su superficie altamente pulida, tanto para la laminación fina o basta, y el medio que rodea a estos cilindros tiene cuerpos calientes distribuidos irregularmente que son los que originan las reflexiones parásitas. Esto se puede detectar moviendo la cámara infrarroja y observando el objeto desde distintas posiciones.

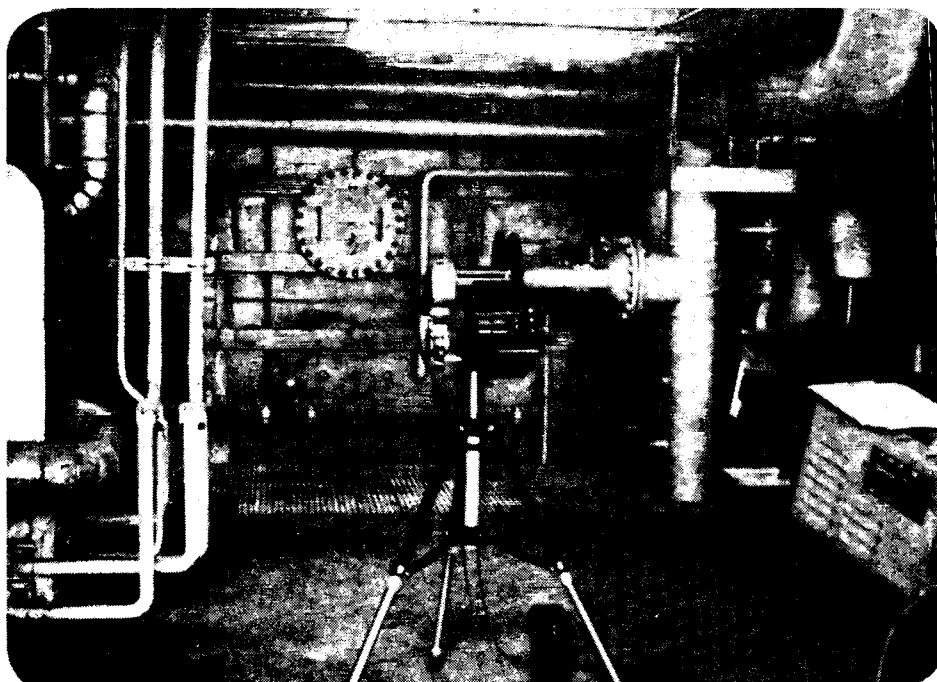
Como se sospechaba que la fuga también se extendía al nivel inferior de la etapa de baja presión se resolvió inspeccionar ese nivel. El equipo se montó como se ve en la Fotografía N°44 y N°45, en la segunda fotografía se ve la pared metálica inmediata inferior a la perdida descripta antes. En este posicionamiento se tomaron varios termogramas. La foto N°43 muestra la zona que estaba fuertemente caliente. Esa zona se extendía a la derecha de la boca de hombre que se ve en la fotografía.

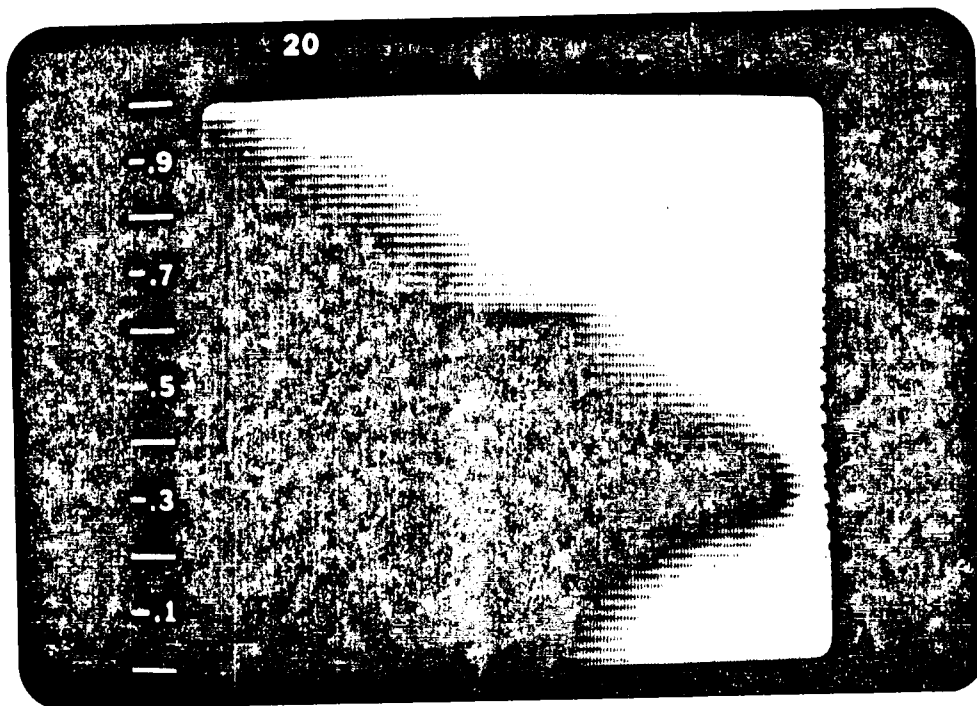
Obsérvese el centro mas caliente que el resto y la distribución circular de temperaturas.
