## INSPECCION INAUGURAL DE LA CNE - CORDOBA

M. CEJAS.  
C. DEL FRANCO.  
C. DESIMONE.  
H. MARIN.  
G. REY.

DEPARTAMENTO INEND - CNEA.

La Central Nuclear en Embalse (CNE), Provincia de Córdoba, que se encuentra en la etapa final de construcción y pruebas, tiene como uno de los requisitos de licenciamiento la realización de la Inspección de Preservicio o Inaugural, dentro de un Programa de Inspección Periódica.-

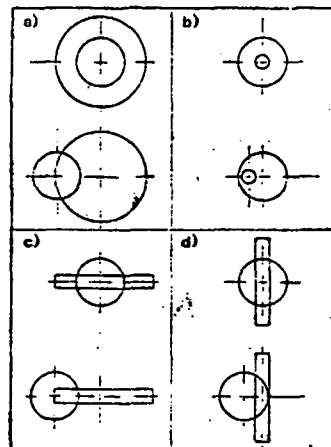
Fig. 6.-

Las limitaciones del método de 6dB pueden ilustrarse según los ejemplos de la Fig. 6. Allí se muestra con un círculo la sección del haz con un límite de 6dB a una distancia determinada. En 6.a) y 6.b) vemos el caso de un reflector en forma de disco circular, con un área mayor y menor que la del haz, respectivamente. En la Figs. 6.c) y 6.d) se observa la medición de un reflector rectangular según, según sus lados mayor y menor que el ancho del haz, respectivamente. Vemos que en a) y c) la medición se aproxima a la real, mientras que en b) y d) se sobredimensiona el reflector.-

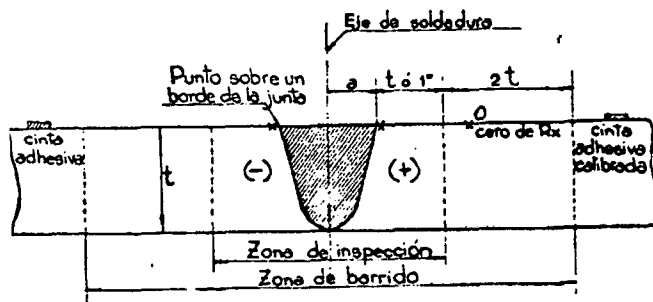
Fig. 7.-

Los problemas se acentúan cuando la soldadura se presenta amolada al ras en su sobremonta, como se requiere para la inspección inaugural en la CNE. La Fig. 7 muestra el caso en que se marca el cero (0) de radiografía a una distancia fija de la soldadura; muestra además las zonas de inspección y de barrido.-
