**“ACTUALIZACIÓN DEL SISTEMA DE INSPECCIÓN VISUAL DE
ELEMENTOS COMBUSTIBLES NUEVOS E IRRADIADOS DE LA
CNA I.”**

**CARRERA: ESPECIALIZACIÓN EN REACTORES NUCLEARES
Y SU CICLO DE COMBUSTIBLE**

Alumno: Lina Anggeli, Bernardo

Marzo de 2017

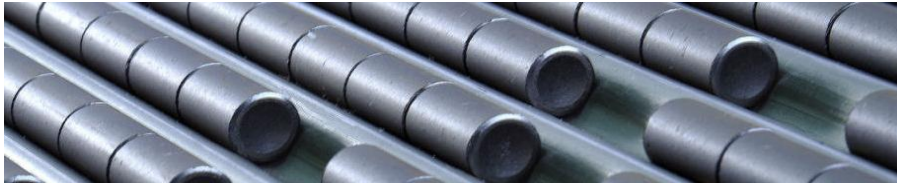
Cada una de las superficies frontales tiene una cavidad en forma de segmento esférico, llamada “dishing”, y un bisel llamado “hombro”, que absorben durante la operación la dilatación térmica de la columna de pastillas y evitan interacción con la vaina en los bordes (figura 4).

Figura 4: Foto de las pastillas combustibles.

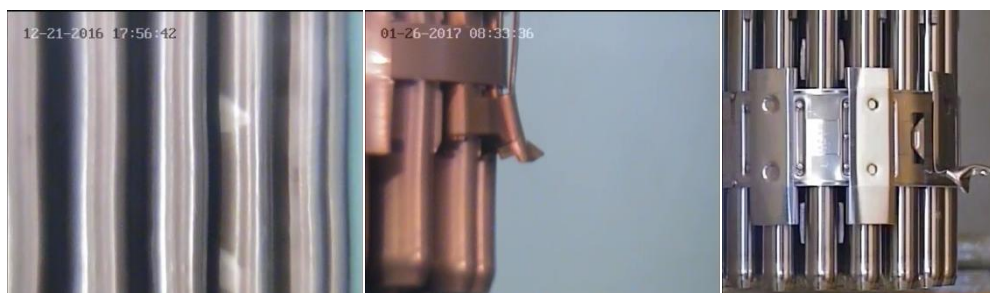
Figura 10: Algunas fallas observadas en CNA I y II.

En la CNA I, de acuerdo a la experiencia operativa, las fallas más comunes en vainas (figura 10) están relacionadas a las siguientes causas:

La falla de los separadores no ocurren en el separador en sí, sino que se caracterizan por fallas en las zapatas, tanto fijas como elásticas (figura 10) que se encuentran montadas en los mismos, ya sea por:

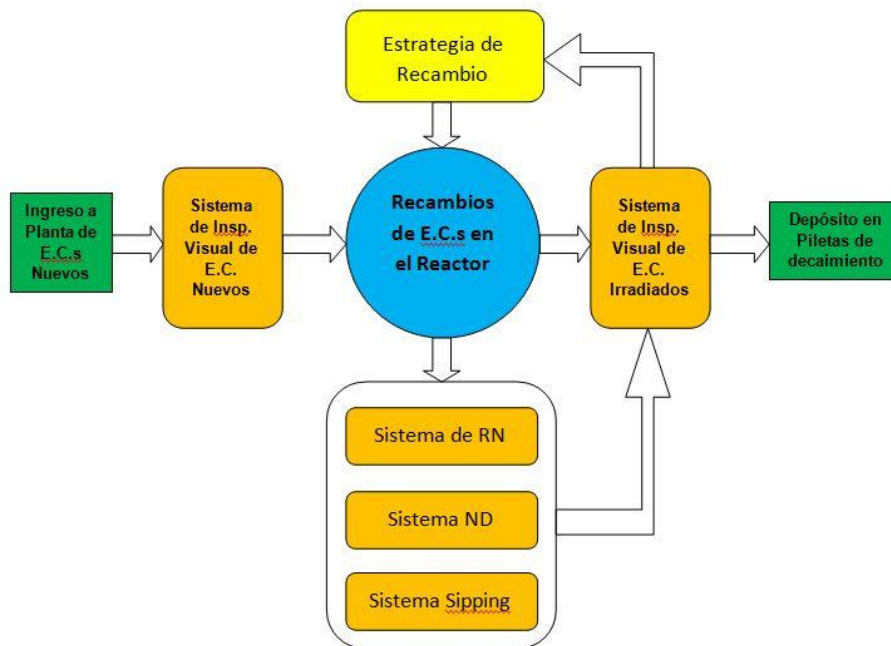
Cabe aclarar que estas técnicas y sistemas utilizados por separado no nos brindarían, en la mayoría de los casos, la información suficiente para realizar un diagnóstico certero de una posible anomalía, sino que es necesario que se utilicen los resultados combinados de los mismos (figura 11). A continuación se detallarán un poco más las funciones de los sistemas antes mencionados.

Figura 11: Diagrama de funcionamiento de los sistemas de Alerta Temprana.

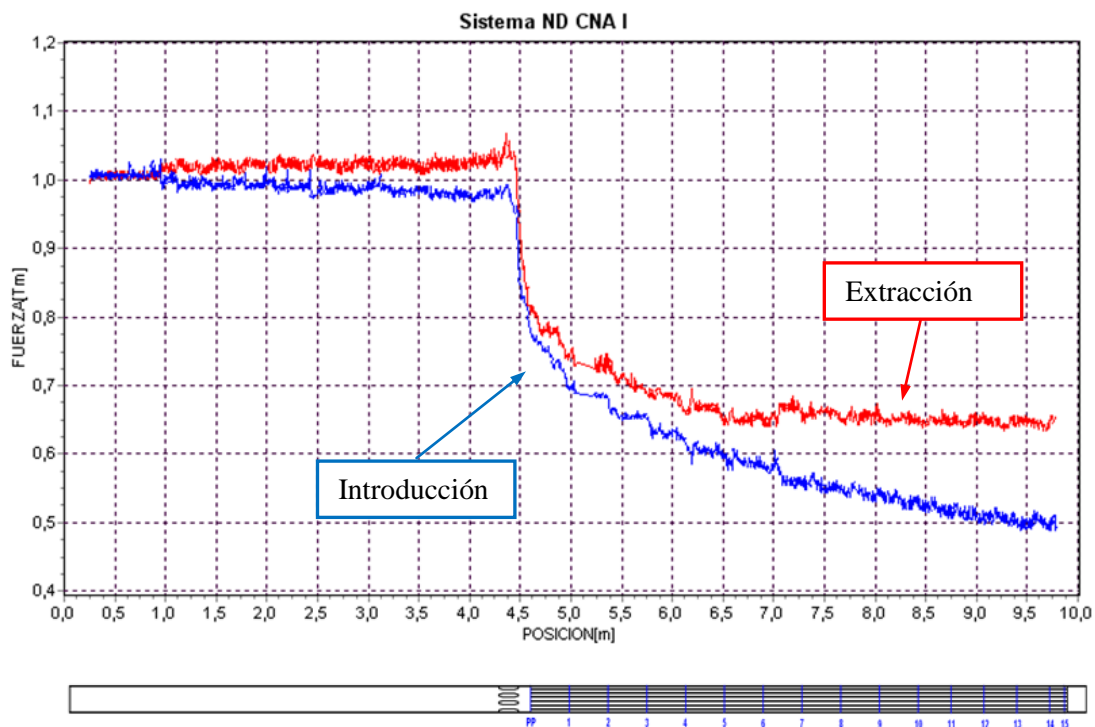
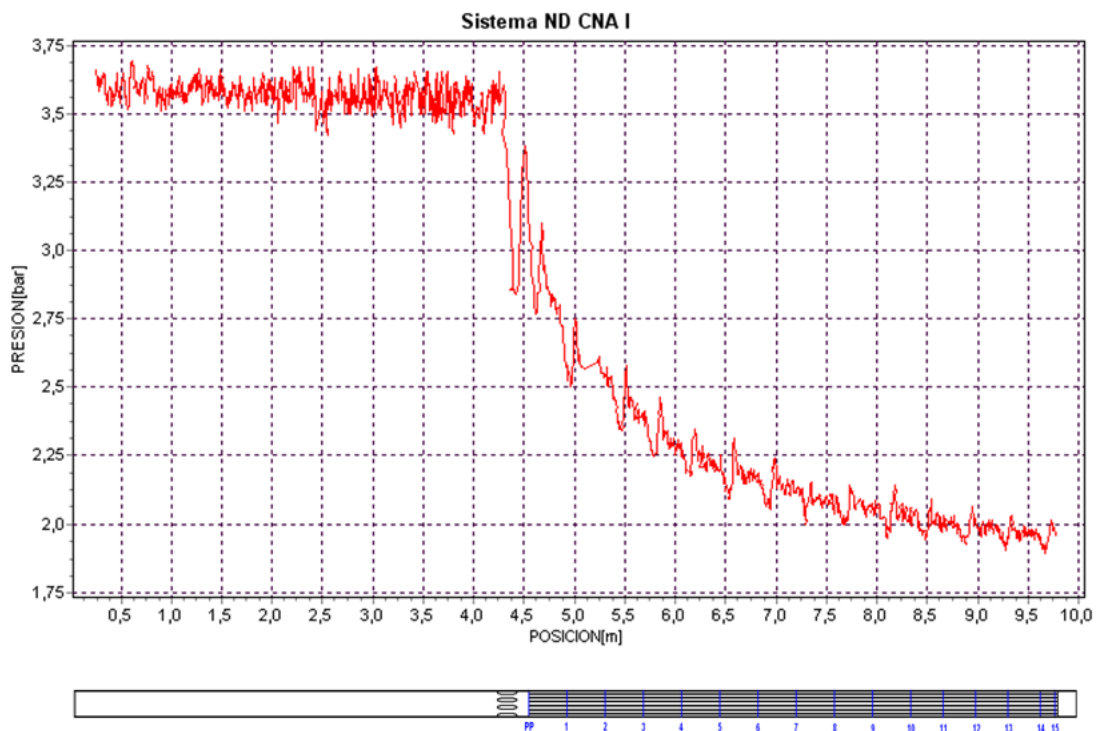
4.1.- Sistema ND.

Figura 12a: Gráficas de peso - posición del sistema ND Offline

Este nos permite realizar análisis de las curvas obtenidas con el sistema ND Online para las distintas operaciones de recambio, pudiéndose graficar varias curvas a la vez. Cuenta con herramientas de análisis y visualización adecuadas que permiten determinar dónde ocurrió cierta IM o si se produjeron rozamientos anormales durante su recorrido en el C.R., carro de transporte, o si se dio en los internos de la M.C. Por

otro lado, como se mencionó anteriormente, nos permite evaluar también si se ha producido alguna obturación del pasaje de refrigerante primario en la zona de lumbreras del canal refrigerante por algún objeto extraño. Esto se requirió para el rearranque de la planta en los 90' ya que luego de las reparaciones y limpieza del sistema primario - moderador, se quería estar seguro que ningún material que se encontrara dentro del sistema primario llegase a obturar la salida de refrigerante de los canales, ya que esto podría tener importantes consecuencias para la integridad del elemento combustible y favorecería a la liberación de productos de fisión al medio primario/moderador.

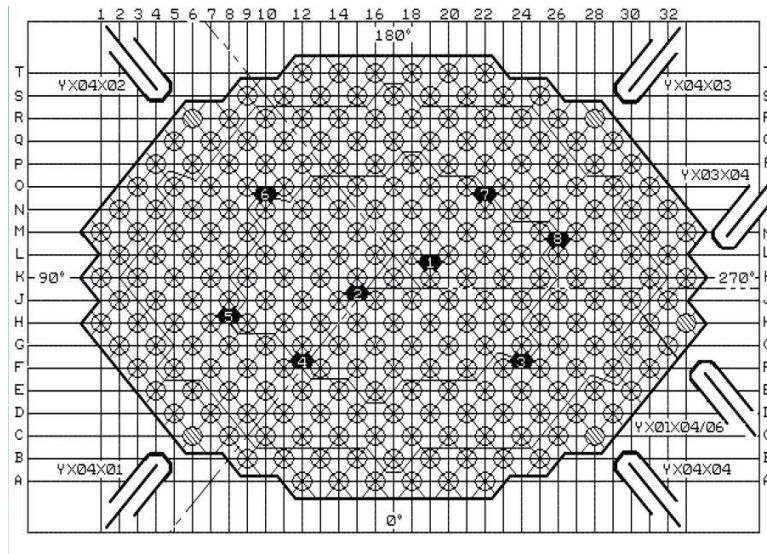
El sistema de monitoreo por Ruido Neutrónico permite realizar un seguimiento del estado vibratorio de los internos del reactor, utilizando la información que suministran los detectores de neutrones incore (SPND) y las cámaras de ionización externas al núcleo del reactor (CI) (ver figuras 13 y 14). Es un método no perturbativo debido a que se utiliza la instrumentación ya instalada en la planta, y permite realizar mediciones y el diagnóstico de las mismas durante la operación normal del reactor.

Figura 13: Corte transversal del reactor. Ubicación de los sensores in-core y ex-core.

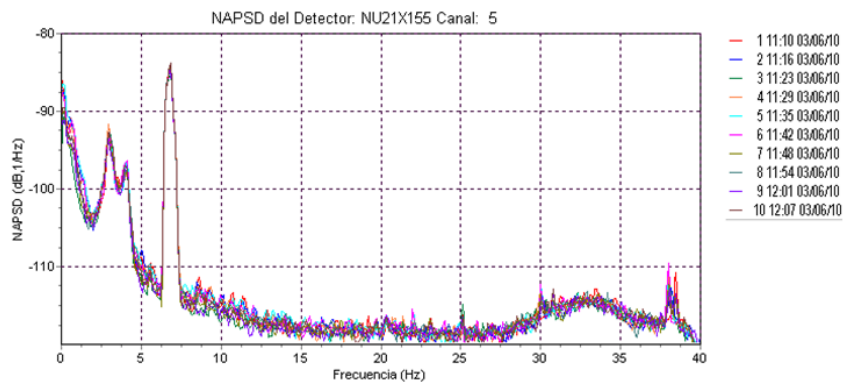
Como consecuencia, los movimientos vibratorios provocan pequeñas fluctuaciones en el flujo neutrónico y por consiguiente en la corriente generada en los detectores vecinos a estos internos. Dichas fluctuaciones (para frecuencias mayores a 1 Hz), contienen la información dinámica de interés asociada con las vibraciones de los internos del reactor.

Figura 14: Espectro característico de un sensor in-core.

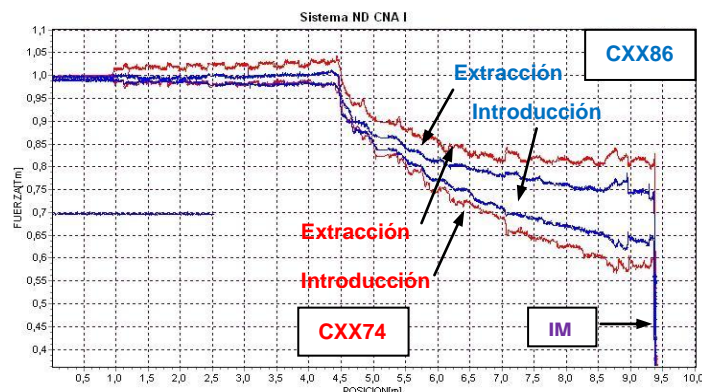
Secuencia: Ext. CXX86 (sin novedades en la gráfica peso - posición) - Intr. CXX74; Ext. CXX74 - Intr. CXX86, finalmente se extrajo el E.C. CXX86, quedando el canal vacío (todas estas últimas con novedades).

Figura 17: Gráficos del sistema ND (peso – posición).

En el sistema ND (figura 17) se observó que en ambas introducciones los E.C.s mostraban signos de interacción mecánica antes de llegar al final de su recorrido dentro del canal, lo que sugería un problema a esa distancia, pero sin poder determinar exactamente que sucedió.

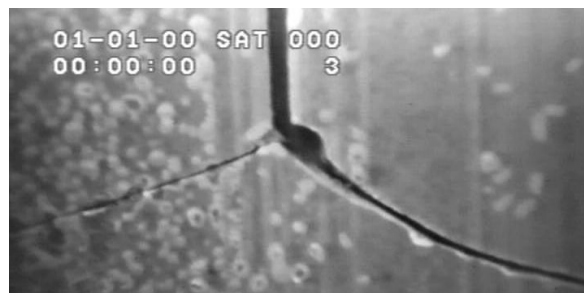
La planta fue parada el 28/07/13 para realizar una inspección interior y exterior del C.R. N10. El resultado fue la fractura de la pared del C.R. (figura 19), cuyo evento iniciante fue una interacción mecánica externa durante el transporte del canal desde las piletas hacia el reactor.

Figura 19: Imagen de inspección del C.R. de la posición N10.

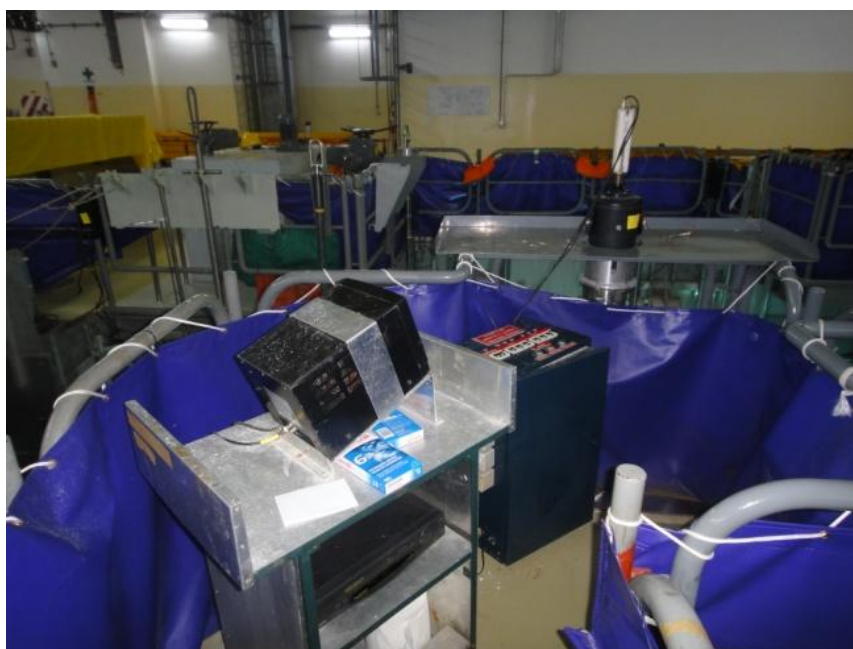
Figura 23: Foto del sistema implementado en el periscopio de casa de piletas 2.

Se describen aquí las características de los equipos de grabación con los que fue diseñado este sistema originalmente (los mismos que estaban siendo utilizados), tanto para la grabación de E.C.s nuevos, como irradiados (ver figuras 23 y 24). Para más detalle ver Anexo 2 (Hojas de datos).

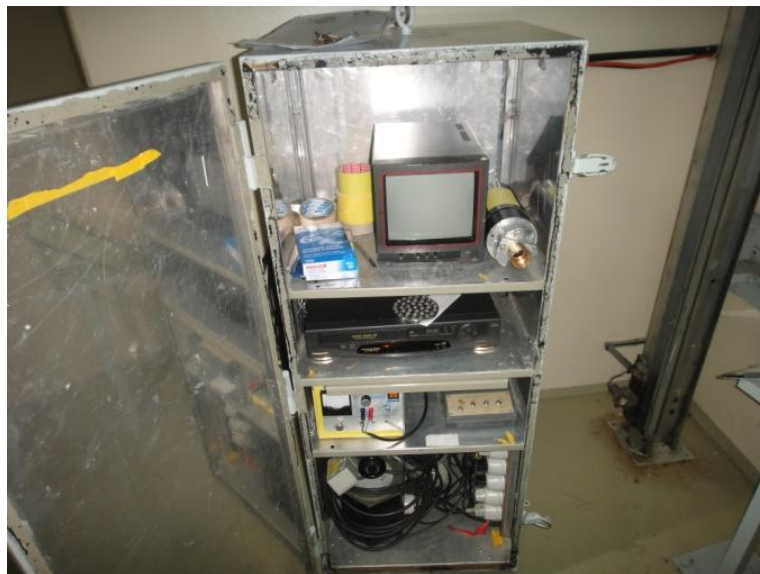
Figura 24: Foto del sistema implementado en casa de piletas 2 para inspección de E.C.s nuevos.

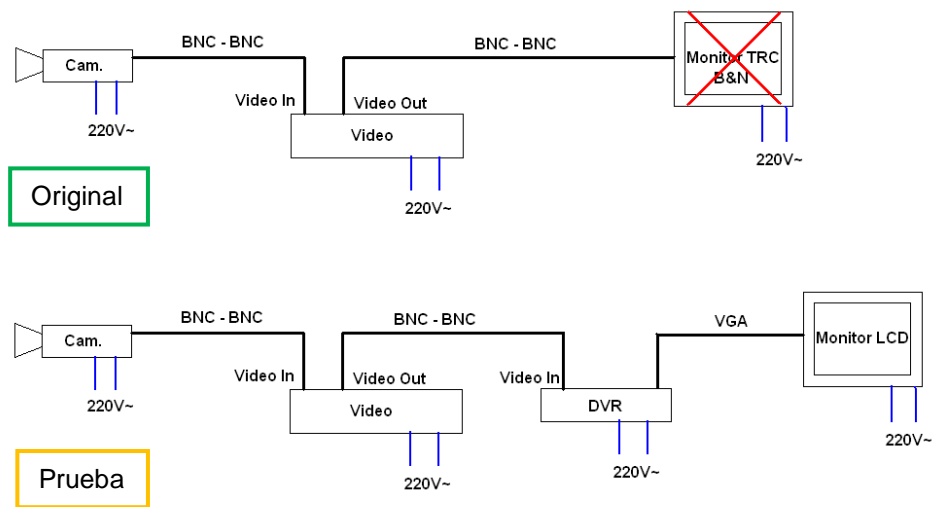
Figura 28: Esquema de conexiones para la validación.

Antes de llegar a la modificación definitiva, se realizó una prueba de validación del sistema por un tiempo de unos 4 a 6 meses. Esta consistió en utilizar la misma cámara de video (sólo por un tiempo, ya que ésta también estaba deteriorada y se cambió por la nueva) con los 2 sistemas de grabación en "paralelo" reemplazando el monitor por uno similar al que se utilizaría definitivamente. El esquema de conexión fue el siguiente:

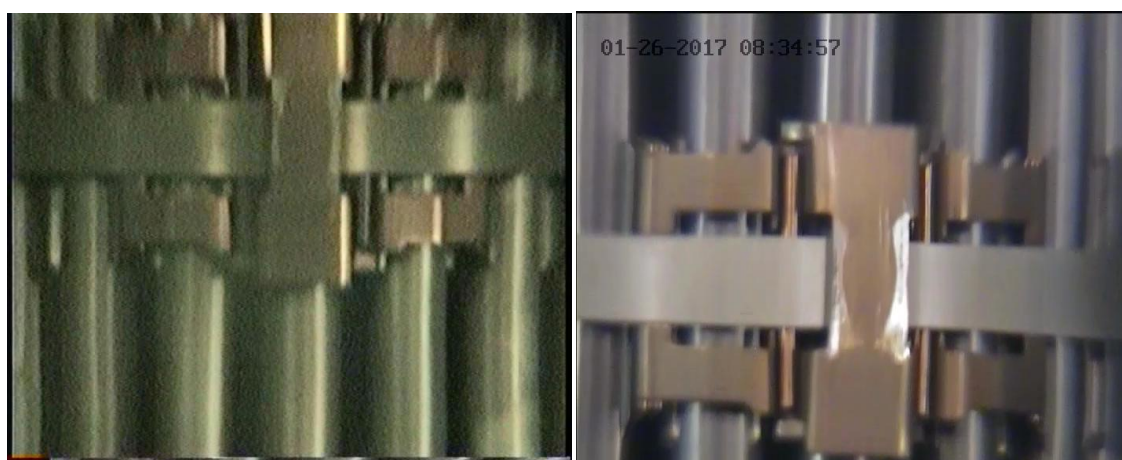
Figuras 32: Imágenes tomadas desde del periscopio del sistema anterior [digitalizada] (izq.) y del nuevo (der.). Vale aclarar que ambas imágenes fueron adquiridas mientras el EC estaba en movimiento.

En las figuras siguientes se observan imágenes adquiridas de las inspecciones con el sistema original y el actual, donde se observa una notable mejoría en las imágenes capturadas por la actualización del sistema de inspección (figuras 32 y 33). Y en la figura 34 se observan imágenes tomadas desde los dos tipos de inspecciones del mismo E.C., a modo de comparación.

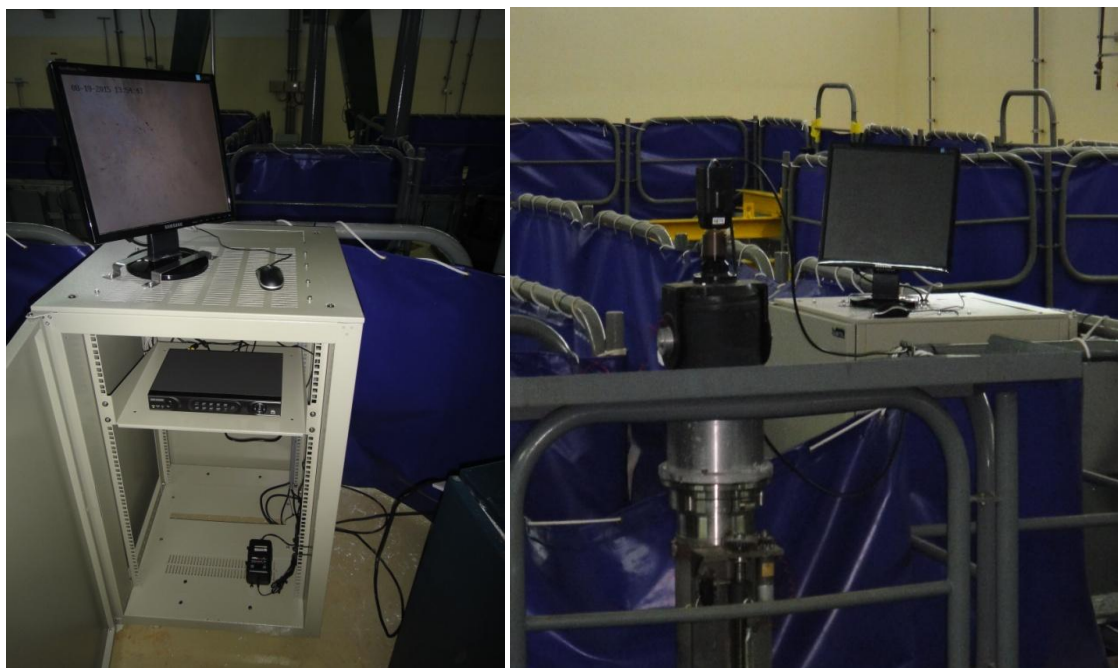
Figura 35: Imagen del sistema de inspección de E.C.s irradiados actualizado montado en su posición en Edificio de piletas 2.

Por último se muestran imágenes de los sistemas definitivos montados en sus lugares correspondientes (figuras 35 y 36).

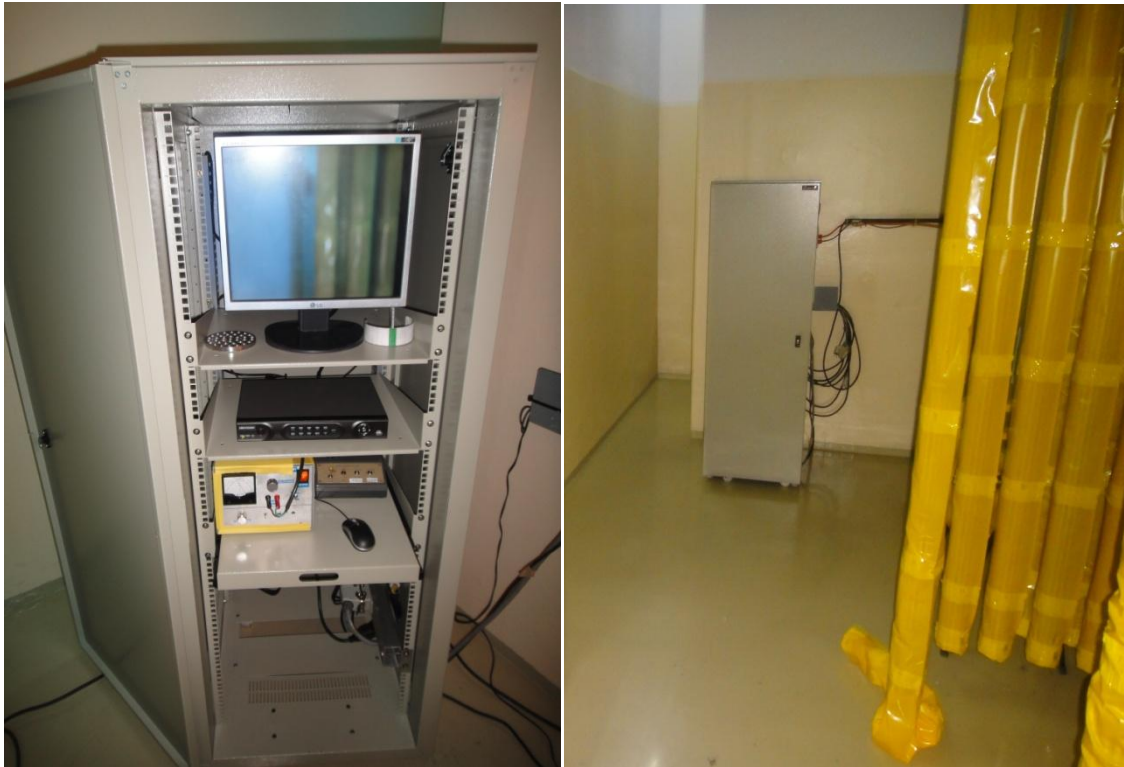
Figura 36: Imagen del sistema de inspección de E.C.s nuevos actualizado montado en su posición en Edificio de piletas 2.
