CNEA-NT 1/86

REPUBLICA ARGENTINA  
COMISION NACIONAL DE ENERGIA ATOMICA  
Dependiente de la Presidencia de la Nación  
GERENCIA DE DESARROLLO

COMPORTAMIENTO AL DESGASTE DE UN ACERO AISI 304

P. ALVAREZ; J. RUZZANTE; J. VOSEN; H. FERNANDEZ  
A. HEY Y G. GESTIDO

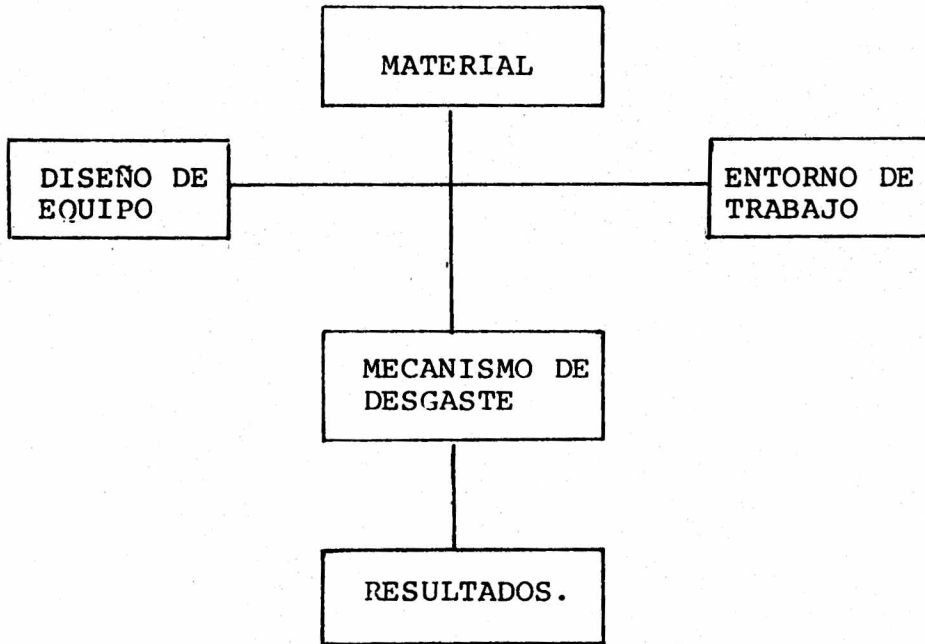
FIGURA N°1

ya que depende de ello el diseño de un equipo, así como las exigencias a las que será sometido, la interrelación de dichos parámetros se esquematiza en la figura 1.

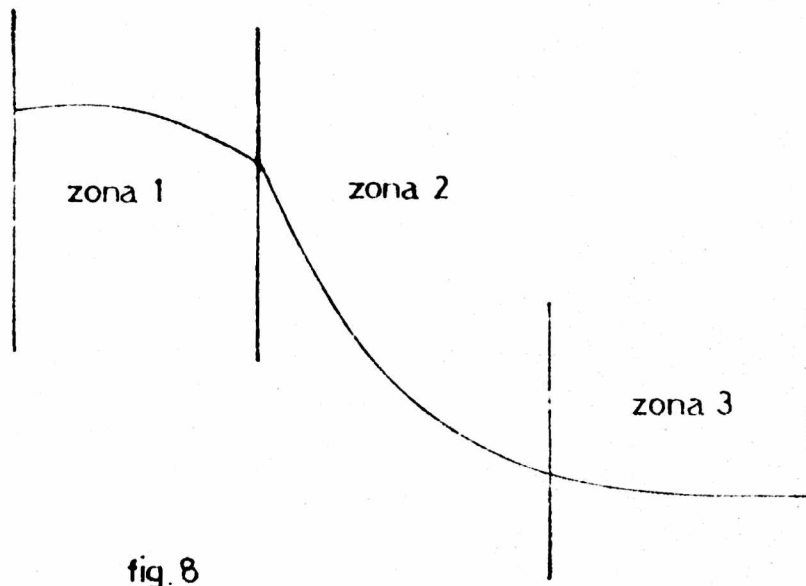
fig. 8

Las zonas a las que se hace referencia corresponden a antes y después de la variación del coeficiente de fricción  $\mu$ , como esquemáticamente se muestra en la figura 8.

Se repitieron los ensayos en las condiciones en las que se presentaron comportamiento dual y se pararon los mismos ensayos de la zona 1,2 y3 (fig.8) con los siguientes resultados:

La respuesta magnética en las primeras etapas del desgaste es mayor en estas condiciones de trabajo que la que se obtiene en el mismo estado de desgaste en condiciones de comportamiento simple, es decir según el esquema de la figura 8.

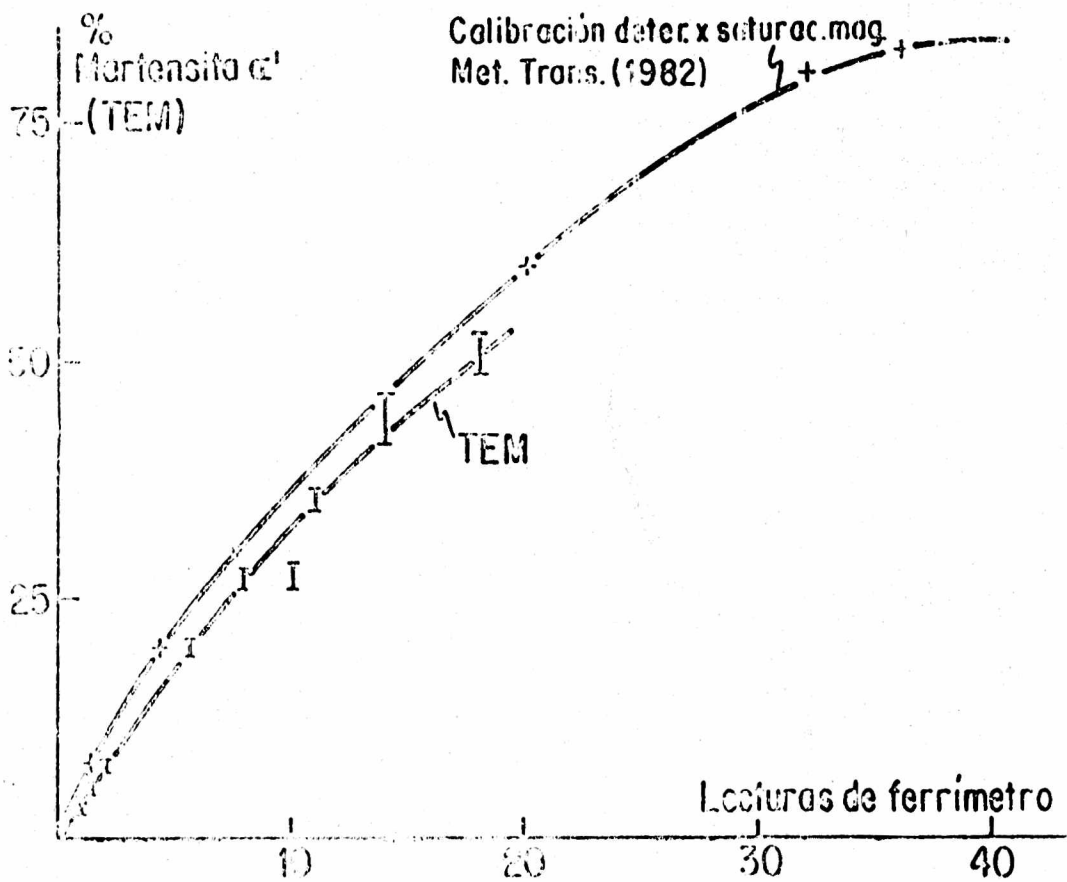
Fig. 4 Acero 304 - Curva de calibración del delta ferrímetro por mediciones con TEM.

Las mediciones que en una primera aproximación pueden considerarse solamente como un número magnético, se expresaron como porcentaje de martensita  $M'$ . Esta equivalencia, se realizó teniendo en cuenta la curva de calibración (17-18), válida para aceros 304 que se muestra en la figura 4.

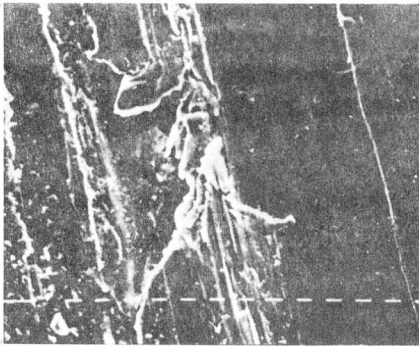
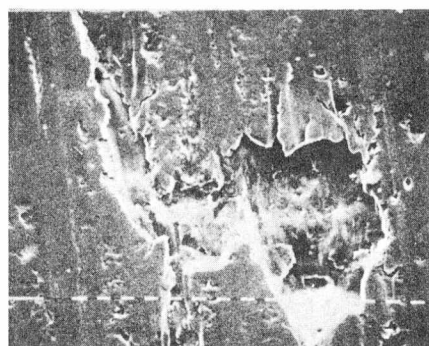
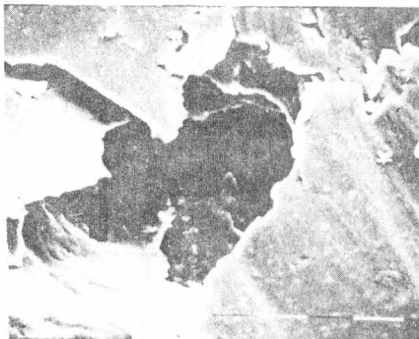
FIG. 9 SEM de Superficies

DEFECTOS	ZONA 1	ZONA 2	ZONA 3
Líneas paralelas a la dirección del desgaste. Fig.9 ( a )	X	X	X
Densidad de líneas de desgaste. Fig.9 ( b )	X		
Cráteres. Fig.9 ( d ; c )	X	X	X
Mesetas planas Fig.9 ( d )		X	X
Acumulación de material en el centro del surco Fig.9 ( e )	X		
Cráteres de fondo plano Fig.9 ( f , g )		X	X
Grietas anchas Fig.9 ( c h )		X

Los defectos a los que se hace referencia en la tabla se ejemplarizan en la figura 9.

Las observaciones de scanning de la superficie ayudaron a determinar el mecanismo del sistema de desgaste. Las micrografías de la figura 9 (a,b) muestran el aspecto de una superficie "arada" con surcos paralelos a la dirección de "sliding". El análisis por rugosimetría, permitió determinar la profundidad de dichos surcos que en valor promedio es  $\Delta R_t = 7 \mu$

El análisis por scanning de la superficie de las muestras (zona 3) que presentan doble comportamiento fig.9 (d,f), es diferente de las anteriores. Se aprecia un relieve más suave sin surcos, lo que también se refleja en el valor de  $R_t$ . En la zona 2  $\Delta R_t = 0$  y en la 3  $\Delta R_t = 2$
