# COMISION NACIONAL DE ENERGIA ATOMICA

PROTECCION DE ACERO AL CARBONO EN PLANTAS G.S.. IV FORMACION  
DE LA CAPA PROTECTORA DE SULFUROS DE HIERRO SOBRE SUPERFICIES  
CUBIERTAS DE CASCARILLA DE FABRICACION.

Arturo L. Burkart

Abril 1986

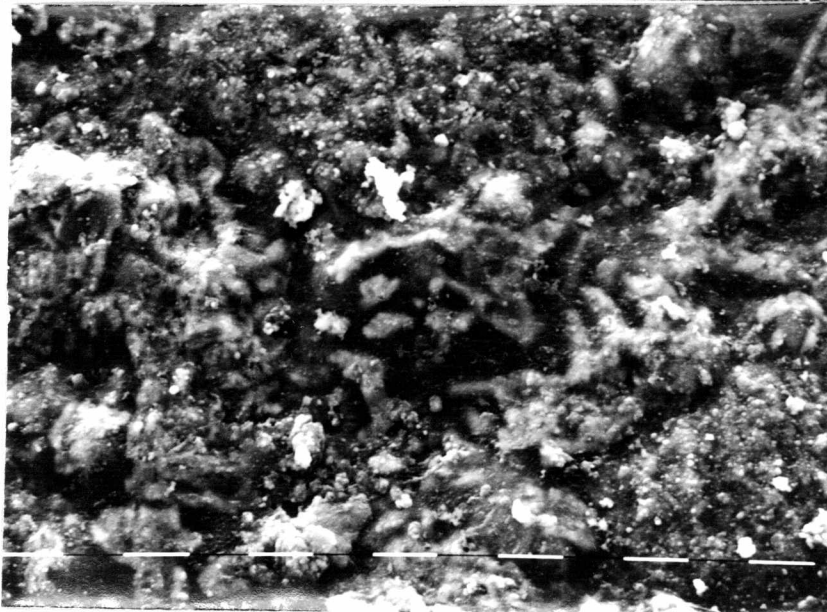
En la Figura 2 se ven aspectos generales de las superficies tratadas. La Figura 2a muestra que el relieve superficial ~~de la~~ capa de óxidos original no se modificó lo que indica que no ~~hubo~~ disolución de la misma en el medio ácido previo a la cristalización de los sulfuros de hierro sino que éstos se formaron en ~~gran~~ cantidad homogéneamente distribuidos sobre los óxidos de ~~hierro~~. En la Figura 2b sucedió lo mismo y además los cristales ~~eran~~ pequeños que no alcanzan a percibirse a 750 aumentos. La ~~Figura~~ 2c muestra una zona donde no hubo transformación apreciable ~~de la~~ capa de óxidos ni formación de sulfuros sobre ella.

a)  
1 div.  $\equiv$  10  $\mu$ m  
(200x)

b)  
(750x)

c)  
1 div.  $\equiv$  10  $\mu$ m  
(800x)

FIGURA 2. Probetas pasivadas en  $\text{H}_2\text{S}/\text{NaOH } 10^{-3}$  (pHeq= 3,81)

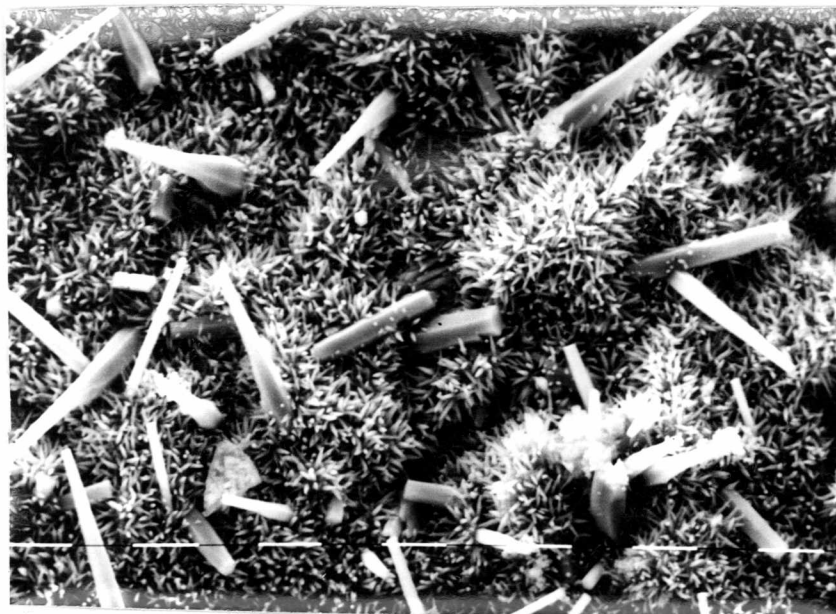
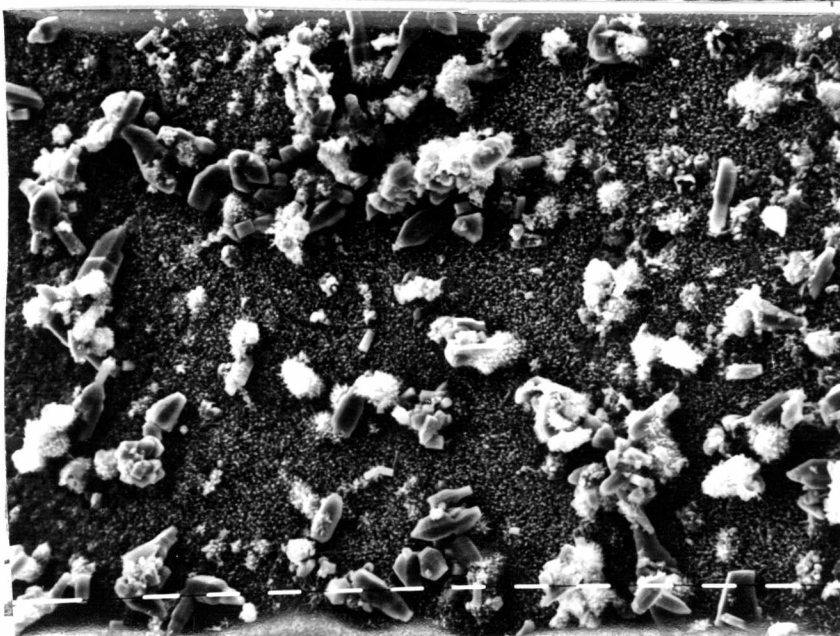
En las Figuras 3a y 3b se muestran dos ampliaciones distintas de los cristales aciculares pequeños (1 a 3  $\mu\text{m}$  de largo) de ~~troilita~~ (FeS) que cubren la probeta y sobre ellos, aislados, ~~hay~~ pocos cristales hexagonales alargados de 10 a 50  $\mu\text{m}$  típicos ~~de esta~~ misma fase. Por difracción de rayos X se determinó efectivamente que la fase mayoritaria era troilita, que también había ~~troilita~~ (FeS<sub>1+x</sub>) y que la magnetita original permanece en ~~apreciable~~ proporción debajo de los cristales de sulfuros de hierro.

FIGURA 3 . Aspectos de capas de sulfuros de hierro. Probetas pasivadas en  $\text{H}_2\text{S}/\text{NaOH } 10^{-3}\text{M}$  ( $\text{pHeq} = 3,81$ )

La Figura 3c corresponde a otro ensayo con resultado similar donde sobre una base de pequeños cristales de troilita en forma de agujas, hay cristales hexagonales grandes de pirrotita y aglomerados cristalinos surgidos por precipitación posterior. En estos casos se produjo inicialmente un vasto proceso de nucleación de sulfuros de hierro producto de ataque generalizado del metal base que mantuvo bajo el nivel de sobresaturación de la solución adyacente a la interfase e impidió el crecimiento sostenido de los cristales. Esto indica que la capa de óxidos de hierro era porosa y permitió la disolución del hierro y la precipitación de sulfuros que se acumularon sobre ella inhibiendo el avance de la reacción corrosiva general.

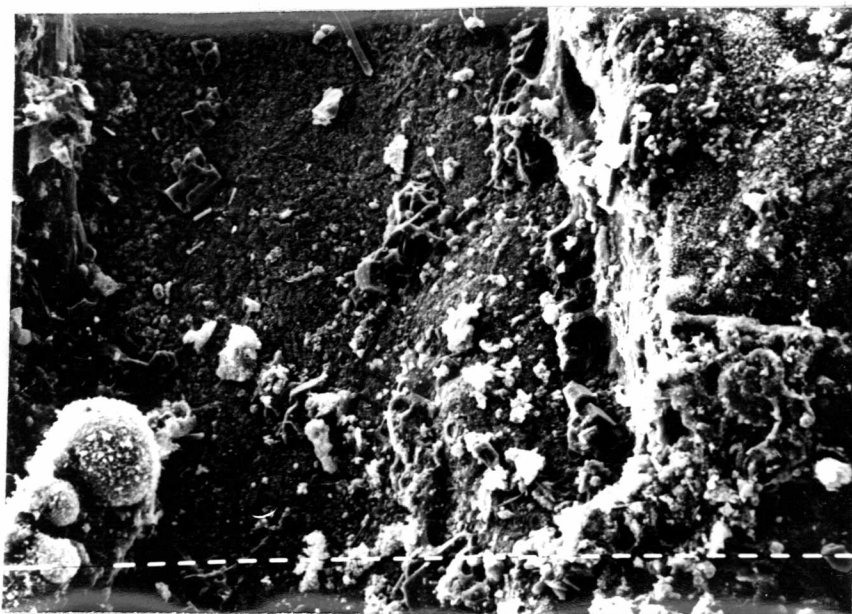
En la Figura 4 se muestran zonas donde no se produjo acumulación de sulfuro de hierro y permanece expuesta la capa de óxido. En la Figura 4a se observa a la izquierda la zona de óxidos expuestos en el fondo de una estría, donde el análisis por EDAX dió una relación S:Fe de 1:10. A la derecha se ve la parte superior de la estría, la cual presenta mayor proporción de sulfuros de hierro. La Figura 4b muestra el detalle de la zona no atacada y en contraste un cristal hexagonal grande de pirrotita de 30  $\mu\text{m}$  de espesor. Los diagramas de rayos X exhiben picos de intensidad equivalente de magnetita, hematita y pirrotita confirmando la coexistencia de óxidos y sulfuros en la misma capa. Se comprueba entonces que la película de óxidos es en algunas zonas suficientemente compacta y resistente para impedir la corrosión del metal base y la acumulación consecuente de sulfuros de hierro.

FIGURA 4. Las figuras a) y b) muestran con distintos aumentos la zona de la probeta donde la capa de óxidos no fue sustituida por sulfuros.

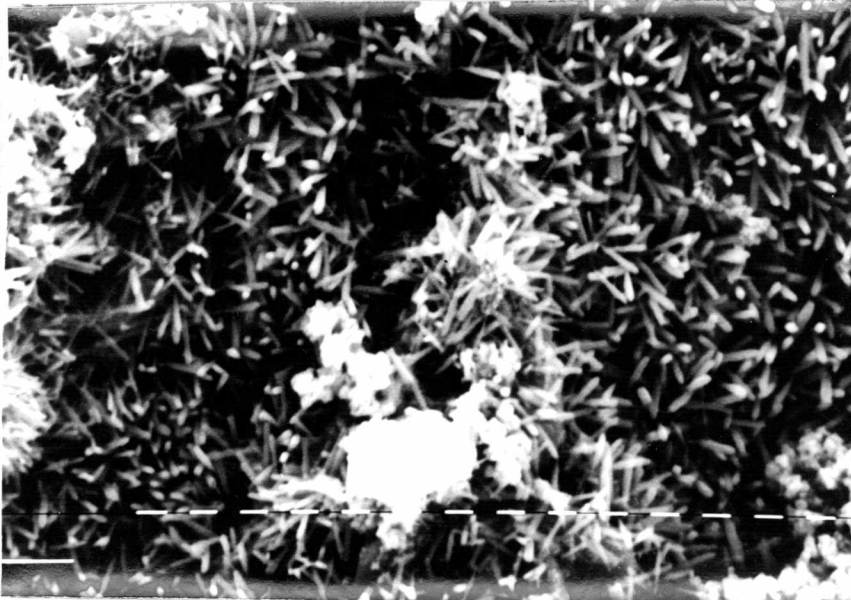
La Figura 5 muestra aspectos de la película pasivante. En la Figura 5a se ven cristales hexagonales grandes de pirrotita sobre los cuales siguieron precipitando y creciendo nuevos. La capa no es muy compacta, ya que se ven zonas donde está expuesta la capa subyacente de troilita, cuyo detalle se exhibe en la Figura 5b. Estos cristales en forma de agujas crecen sobre la magnetita original de la probeta como se vió en experiencias anteriores. La Figura 5c muestra claramente la existencia de ambas zonas.

FIGURA 5. Aspectos de la capa de sulfuros de hierro formada sobre magnetita. Probetas pasivadas en  $\text{H}_2\text{S}/\text{H}_2\text{O}$  ( $\text{pHeq}=3,38$ )

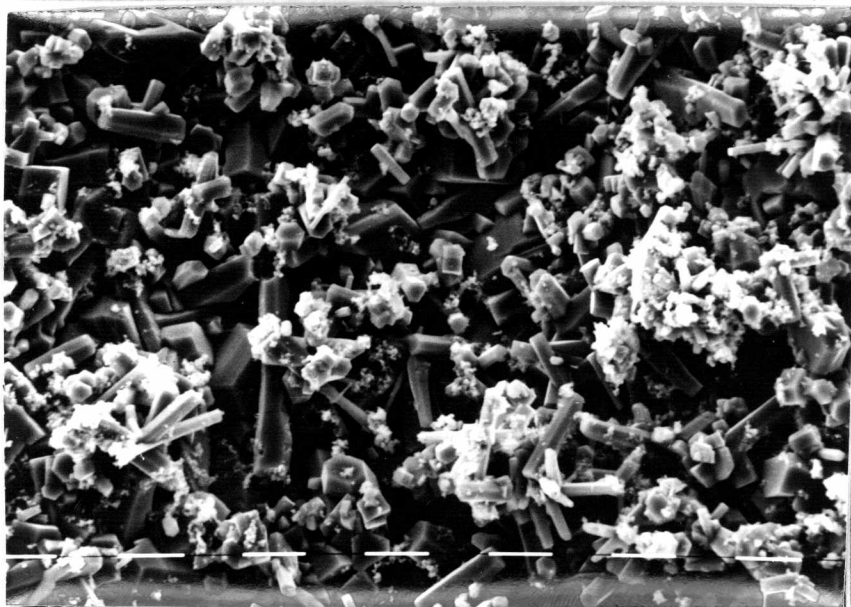
En la misma experiencia se expusieron probetas de acero de caños (ASTM A333 G6) y de torres (ASTM A516 G60) arenadas. Las Figuras 6a y 6b muestran las capas compactas y homogéneas de troilita, pirrotita hexagonal y pirita formadas sobre el primero. En la Figura 6c se ve la capa de pirrotita hexagonal y pirita crecida sobre el segundo. En ambos casos la fase predominante fue la pirrotita pero los mecanismos de crecimiento de los cristales fueron diferentes ya que sobre la probeta de acero de caños predominó un mecanismo de redisolución, nucleación y crecimiento a partir de troilita ( $\text{FeS}$ ), mientras que en el acero de torres los cristales hexagonales alargados provienen de transformación en fase sólida de troilita ( $\text{FeS}$ ) en pirrotita  $\text{FeS}_{(1+x)}$  ( $x = 0,090$ ) que en este caso se completó.

FIGURA 6. Aspectos de la capa de sulfuros de hierro formada sobre superficies arenadas. Probetas pasivadas en  $\text{H}_2\text{S}/\text{H}_2\text{O}$  ( $\text{pHeq} = 3,38$ ).

Los tres mecanismos expuestos son favorecidos por el aumento de la concentración de protones lo cual explica la mayor intensidad del proceso corrosivo a  $pH_{eq} = 3,38$ . Esto permite alcanzar el grado necesario de sobresaturación en  $Fe^{II}$  en la interfase para producir no sólo la precipitación generalizada de mackinawita ( $FeS_{1-x}$ ) sino también su posterior transformación masiva en fases más estables como troilita y pirrotita y el crecimiento de los cristales hasta dimensiones de 10 a 50  $\mu m$  como se vió en la Figura 6.
